**Zarządzenie Nr 21/2023**  
**Wójta Gminy Widawa**  
**z dnia 10 marca 2023 roku**

**w sprawie przyjęcia Gminnej Ewidencji Zabytków Gminy Widawa**

Przyjmuje się Gminną Ewidencję Zabytków Gminy Widawa w formie zbioru kart adresowych zabytków z terenu Gminy Widawa.

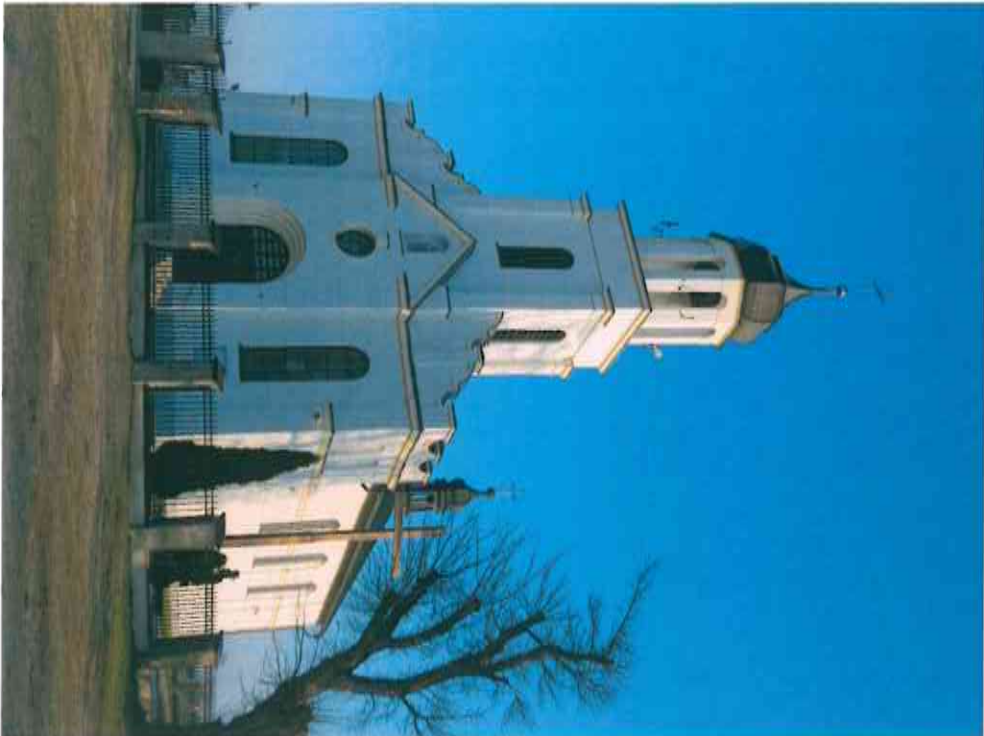
| Widok kościoła od strony południowo-zachodniej. | | | | | |

Stan zachowania kościoła dobry. W celu ochrony wartości zabytkowych prace remontowe i konserwatorskie należy prowadzić z zachowaniem historycznej struktury budowlanej oraz w uzgodnieniu z wojewódzkim konserwatorem zabytków.

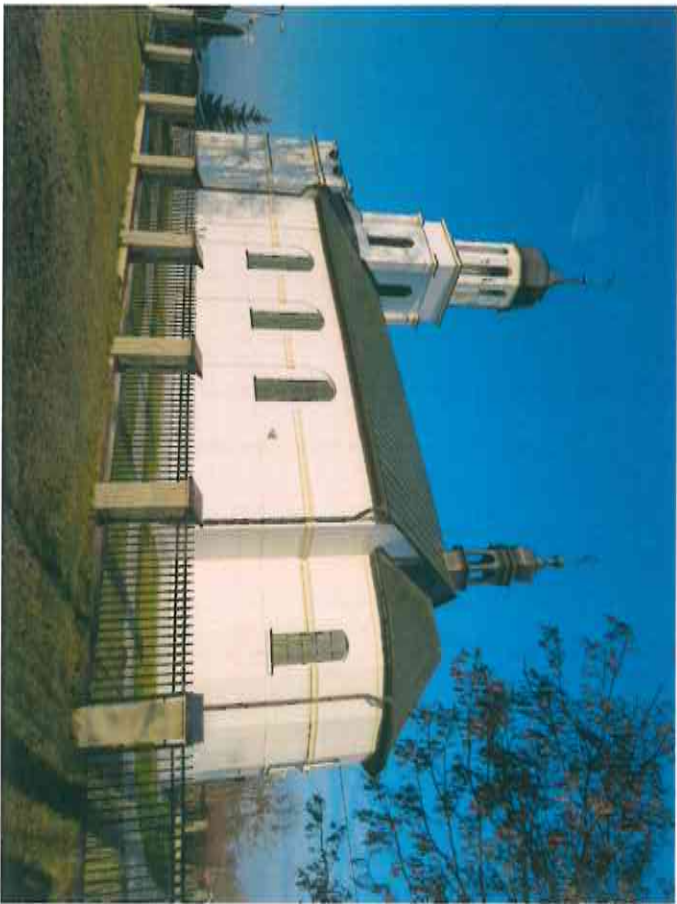
Widok kościoła od strony południowo-wschodniej.

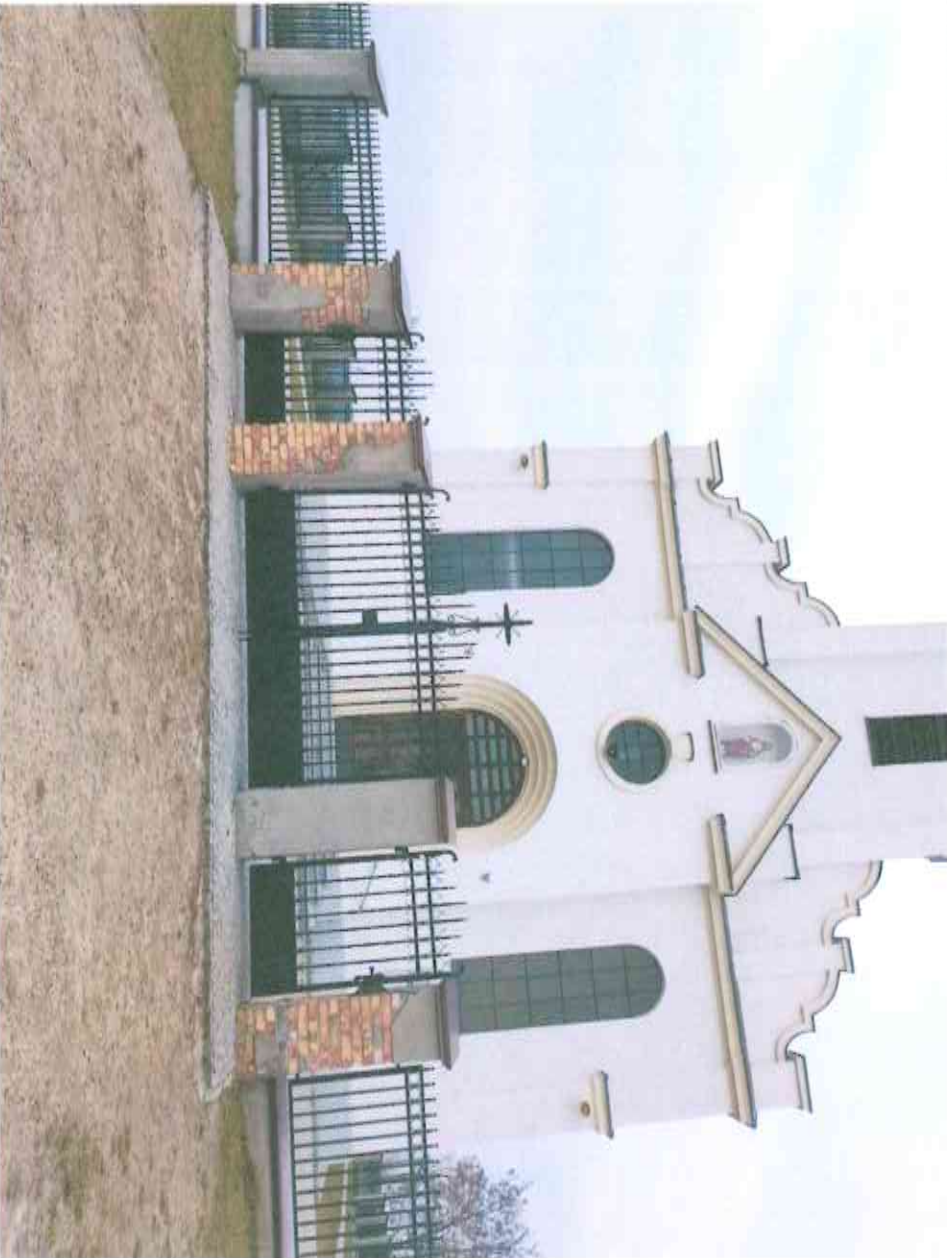
| 7. Fotografia z opisem wskazujący/n orientację w stosunku do terenów lub stron świata albo mapa z zaznaczonym stanowiskiem archeologicznym<br><br>Widok od strony zachodniej | | | 4. Adres<br><br>Brzyków 9<br>98-170 Widawa<br><br>Działka nr ewid. 589<br>Obręb 0001 Brzyków |

9. Stan zachowania i postulaty dotyczące konserwacji  
Stan zachowania zadawałający. Naprawy wymagają liczne ubytki tynku na słupach ogrodzeniowych.

Prace w obrębie dawnego cmentarza należy prowadzić w uzgodnieniu z wojewódzkim konserwatorem zabytków z poszanowaniem historycznej kompozycji mając na względzie właściwą ekspozycję kościoła.

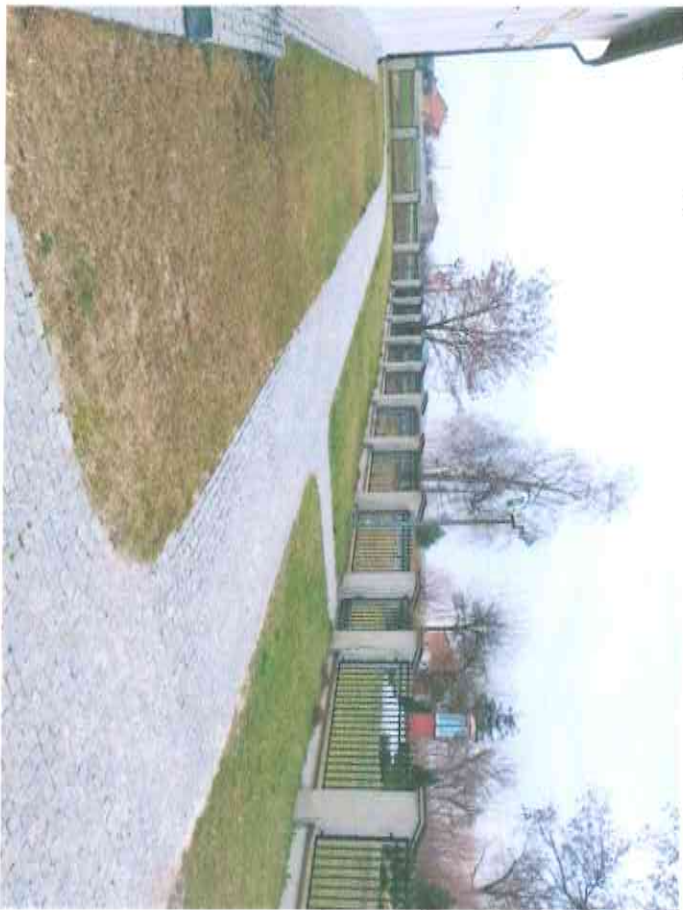
Widok od południowej

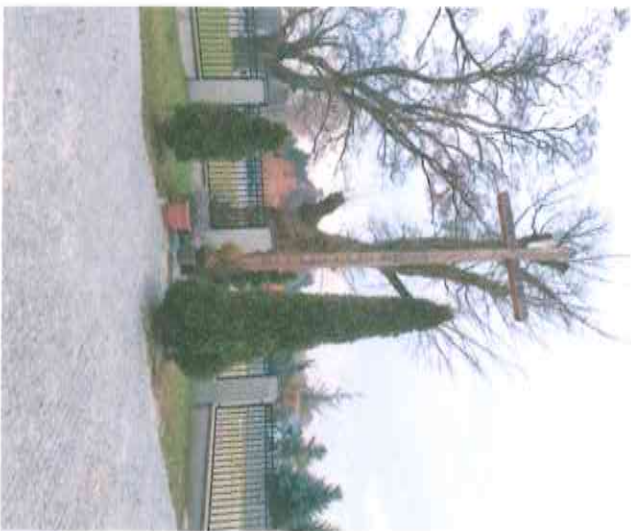
Widok od strony południowo-zachodniej

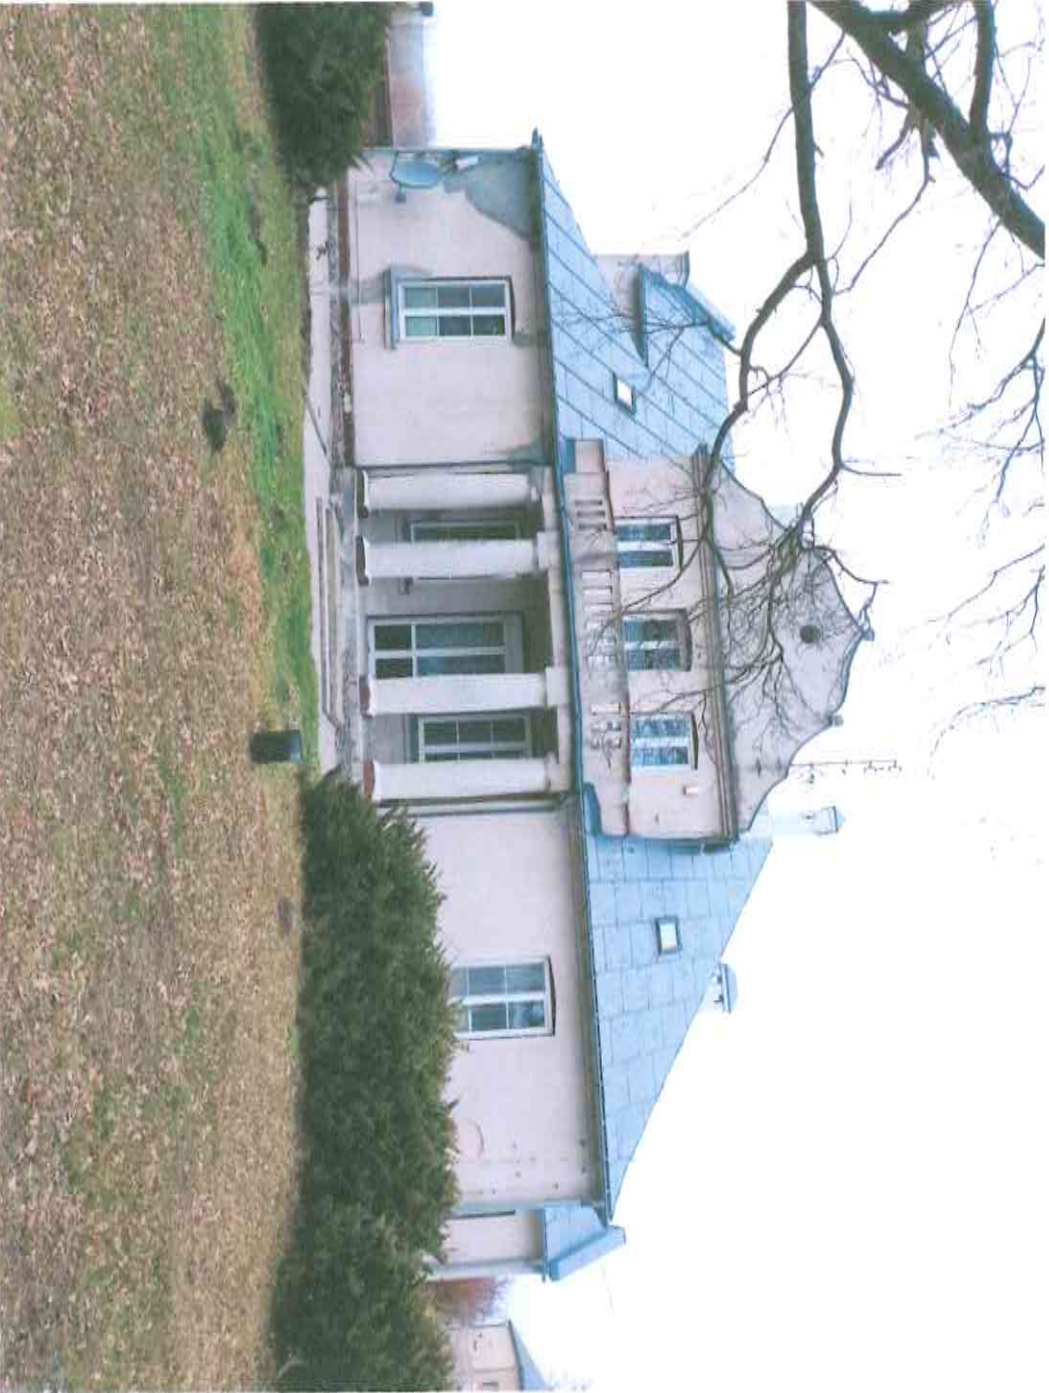
| 7. Fotografia z opisem wskazującym orientację w stosunku do terenów lub stron świata albo mapa z zaznaczonym stanowiskiem archeologicznym<br>Widok od strony południowej | | | | |

Stan zachowania budynku dobry. Na elewacji budynku widać miejscowe ubytki w tynku. Ewentualne działania naprawcze i konserwatorskie należy prowadzić uzgodnieniu z wojewódzkim konserwatorem zabytków.

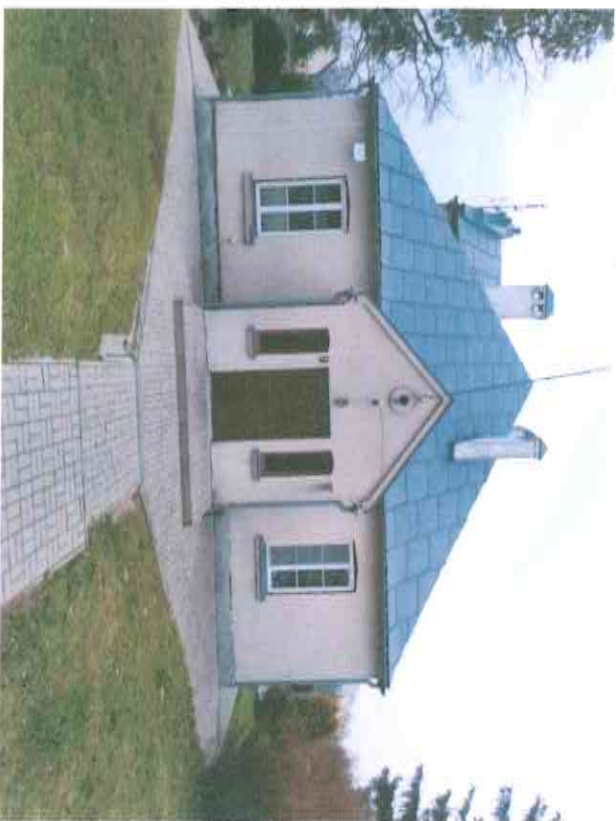
#### Widok od strony wschodniej

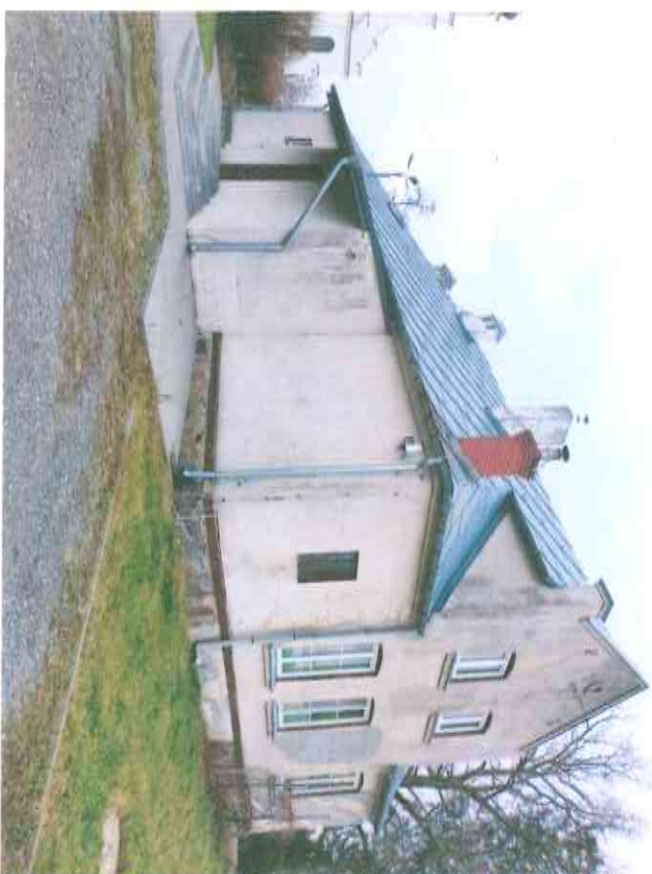
#### Widok od strony północno-zachodniej

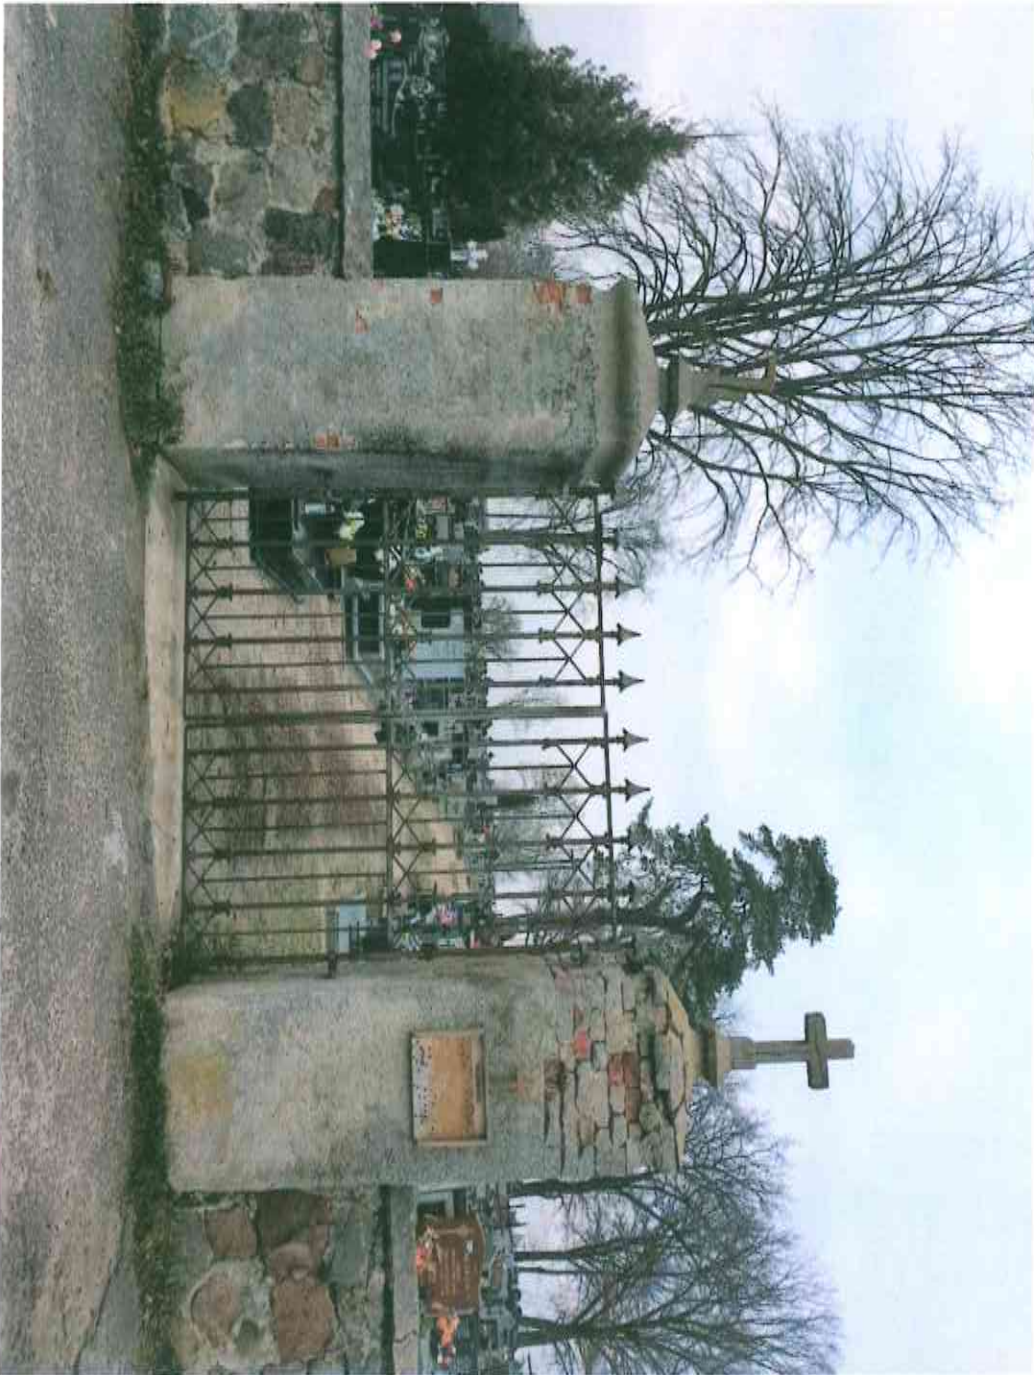
| Widok od strony wschodniej | | | | |

Stan zachowania cmentarza dobry. Stan zachowania ogrodzenia zły, wymaga podjęcia prac remontowych. Prace na terenie nekropolii i przy naprawie ogrodzenia należy prowadzić w uzgodnieniu z wojewódzkim konserwatorem zabytków.

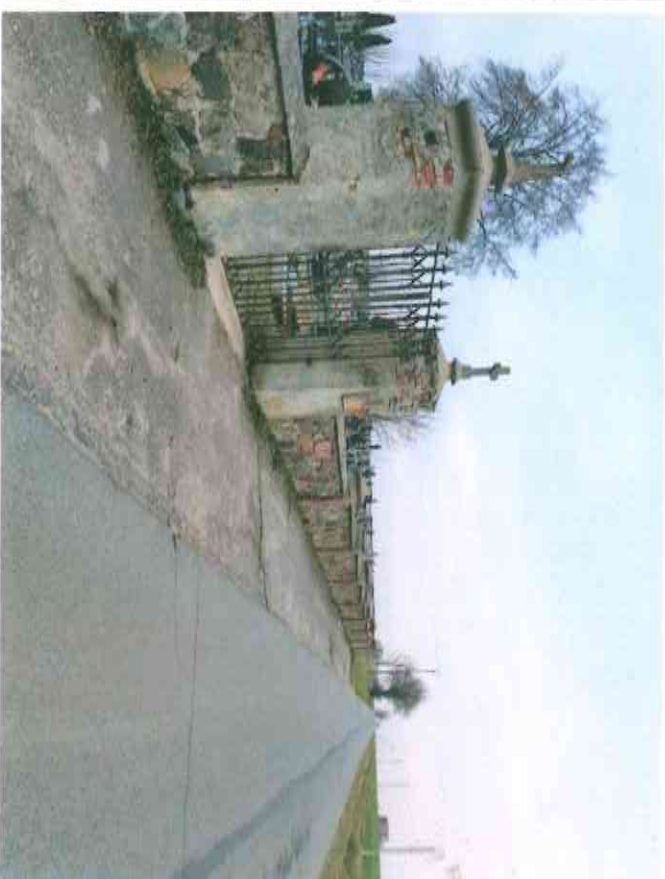
Widok od strony wschodniej

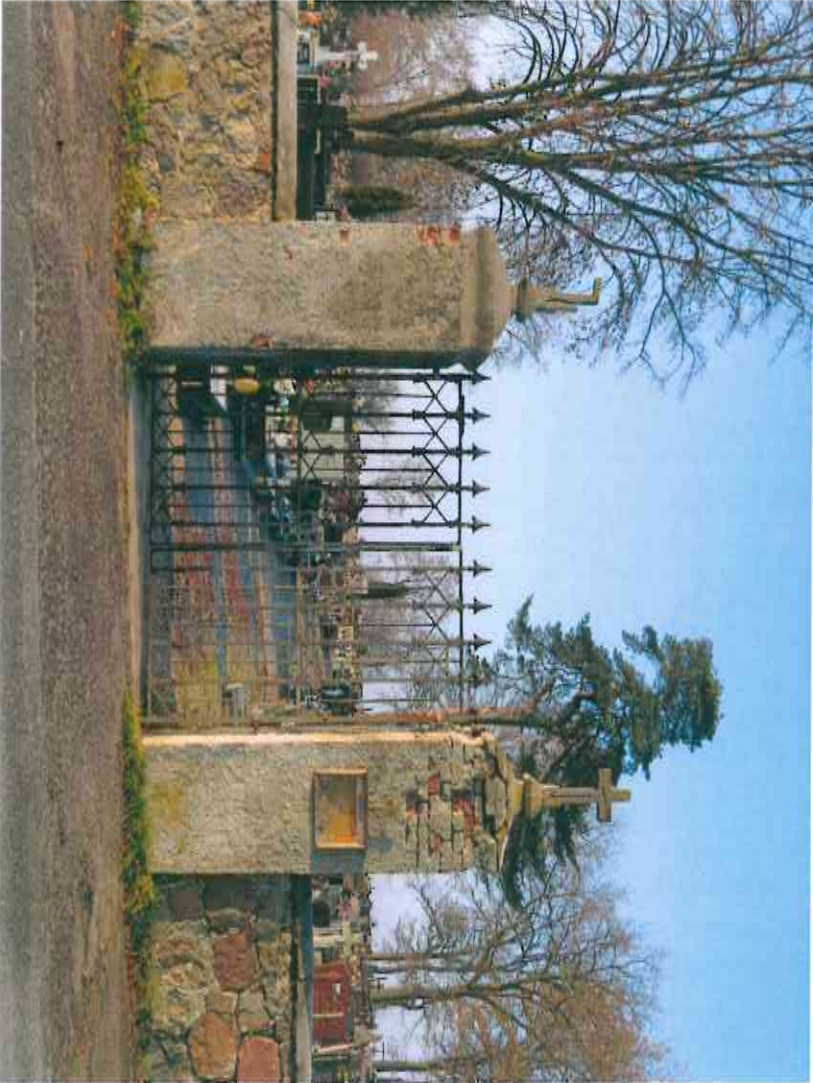
| <p><b>Widok bramy od strony wschodniej.</b></p> | | | <p>4. Adres</p> <p>Brzyków<br/>97-170 Widawa</p> <p>Działka nr ewid. 144<br/>Obręb: 0001 Brzyków</p> <p>5. Przynależność administracyjna</p> <p>Województwo: łódzkie</p> <p>Powiat: łaski</p> <p>Gmina: Widawa</p> <p>6. Formy ochrony</p> <p>Brak miejscowego planu zagospodarowania przestrzennego.</p> |

Stan zachowania ogrodzenia zły. Struktura kamiennego i ceglanego muru jest niekompletna i niestabilna. Widoczne pęknięcia muru oraz liczne ubytki cegieł, kamienia i zaprawy (w licu oraz zwieńczeniach parkanu). Metalowe skrzydła bramy są skorodowane i wymagają zabezpieczenia.

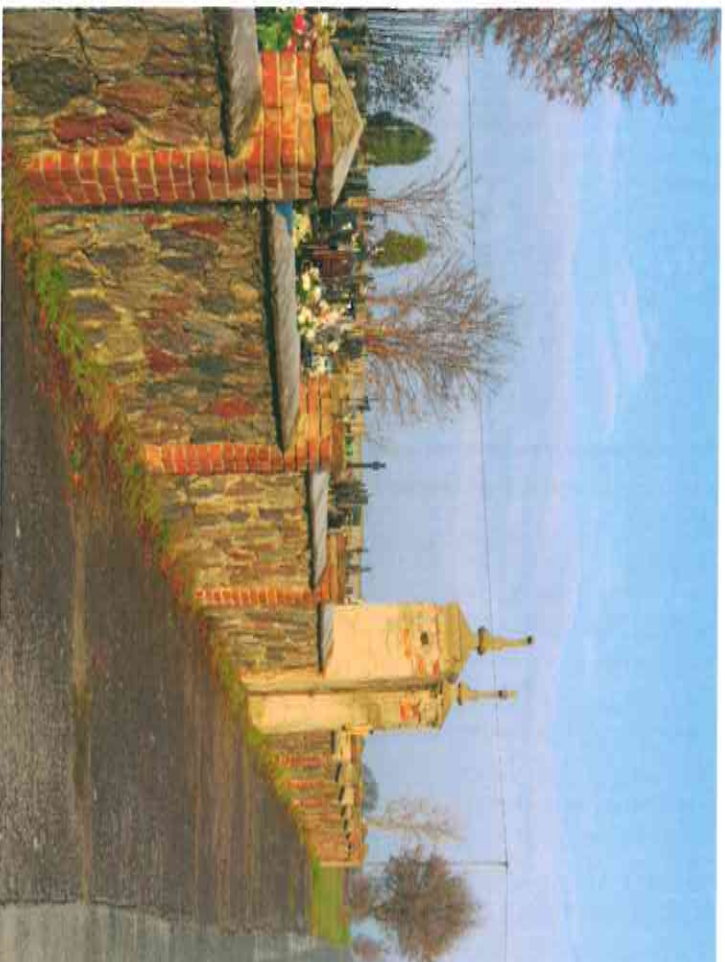
**Widok ogrodzenia od strony wschodniej.**

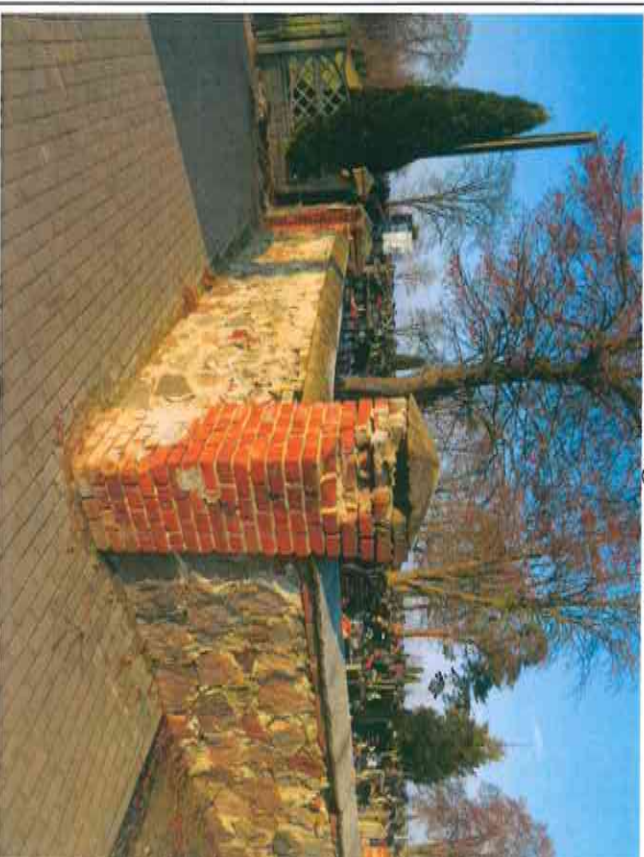
**Południowo-wschodni narożnik ogrodzenia.**

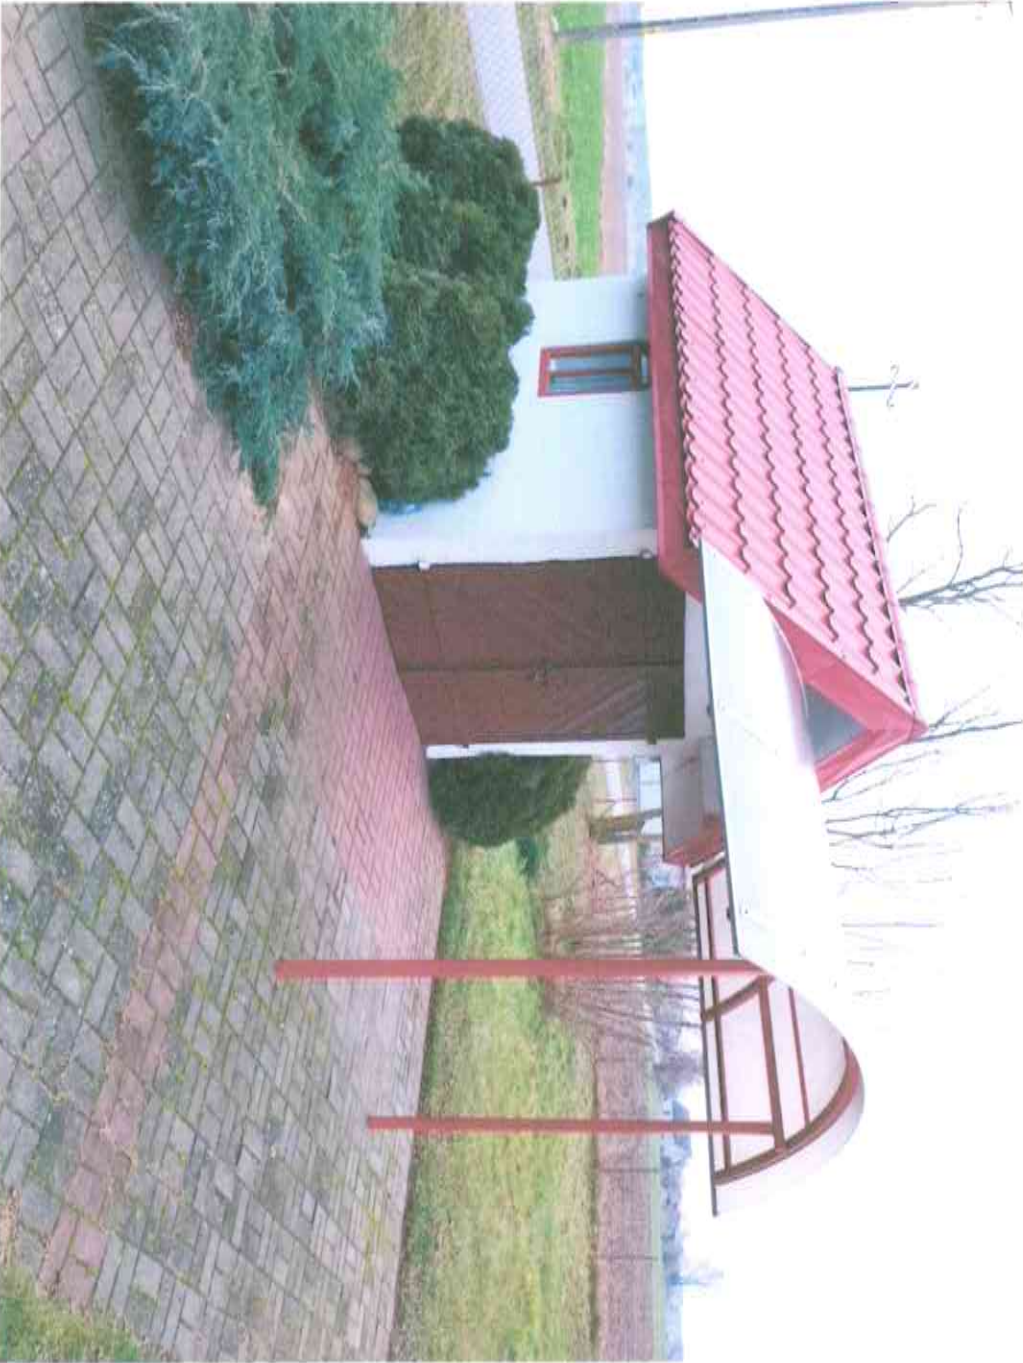
| 7. Fotografia z opisem wskazującym orientację w stosunku do terenów lub stron świata albo mapa z zaznaczonym stanowiskiem archeologicznym<br>Widok od strony południowo-zachodniej | | | | 4. Adres |

Kapliczka została zbudowana w 1937 r. w miejscowości Grabówie. Zlokalizowana jest przy drodze gruntowej łączącej miejscowości Zborów i Grabówie. Kapliczka w rzucie prostokąta, ściany murowane z cegły, otyłkowane, dach dwuspadowy z wydatnym okapem od frontu i umieszczonym w kalenicy krzyżem, pokrycie dachu wtórne wykonane z blachodachówki. Kapliczka posiada dwa otwory okienne zamknięte półkoliście wypełnione drewnianymi oknami oraz dwuskrzydłowe, drewniane drzwi wejściowe. Przed wejściem do kapliczki wtórnie wykonane zadaszenie o konstrukcji stalowej i pokryciem z tworzywa sztucznego. W tylnej ścianie szczytowej półkolistą wnęką z krzyżem. Teren wokół kapliczki wyłożony kostką oraz obsadzony krzewami ozdobnymi. Kapliczka zachowała się w zakresie historycznej formy. Jest ważnym elementem krajobrazu, jak również dziedzictwa sakralnego i kulturowego wsi.

Kapliczka w dobrym stanie technicznym. Wszelkie prace budowlane i konserwatorskie prowadzić w uzgodnieniu z wojewódzkim konserwatorem zabytków.

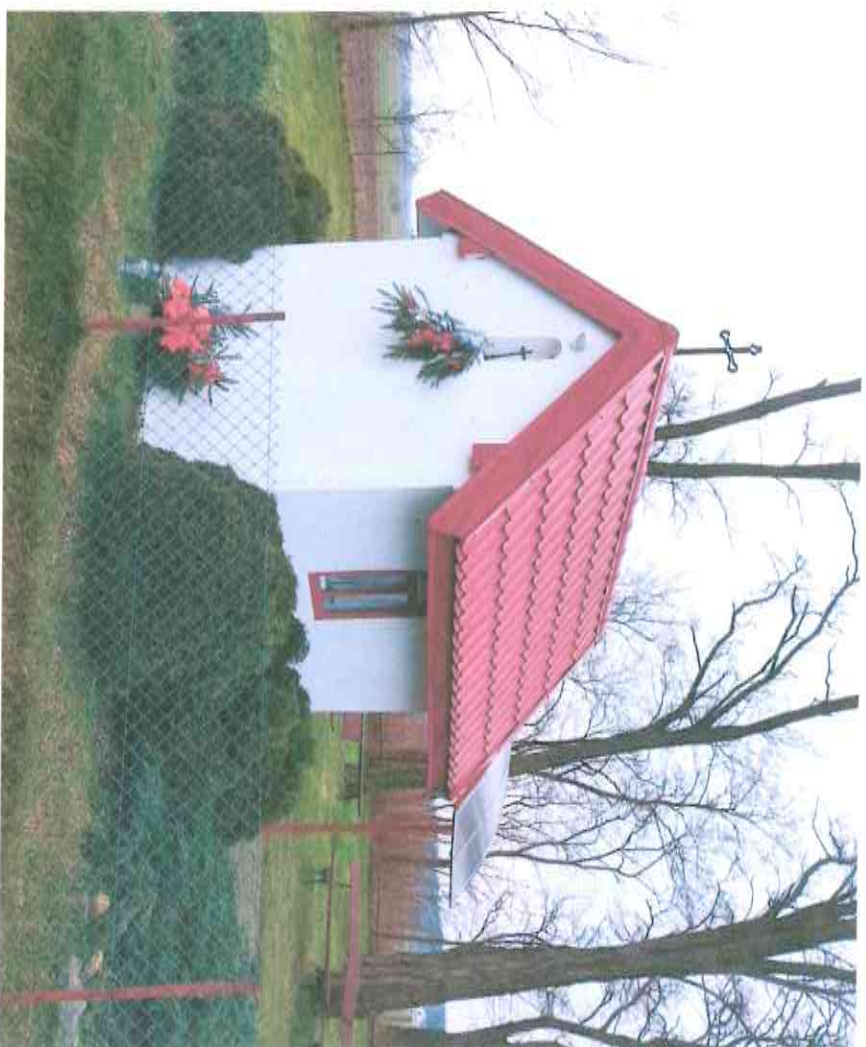
Widok od strony północno-zachodniej

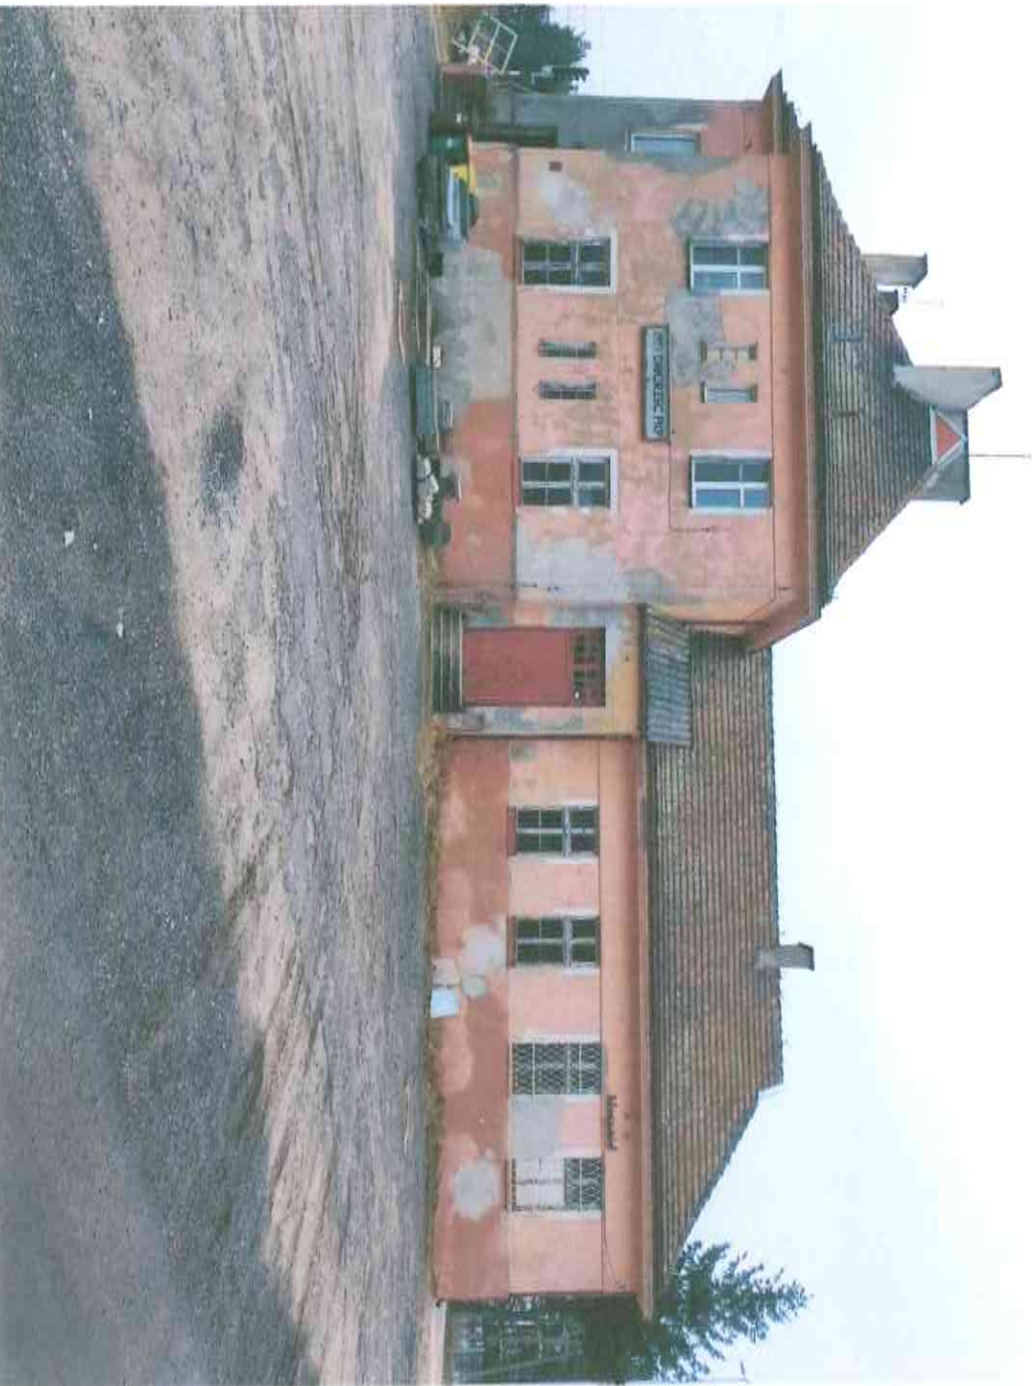
| KARTA ADRESOWA ZABYTKU | | 3. Miejscowość |
|---|---|---|
| <p>Widok od strony zachodniej</p> | | <p>Kolonia Zawady 40<br/>98-170 Widawa</p> <p>Działka nr ewid. 278/2<br/>Obręb 0039 Kolonia Zawady</p> |

Dworzec PKP zlokalizowany przy torach kolejowych oraz drodze dojazdowej, Budynek wzniesiony na planie dwóch prostokątów złożony z dwóch części tj, część parterową przykrytą dachem trzypadowym, krytym dachówką ceramiczną, część dwukondygnacyjną, z dachem czteropadowym, krytym dachówką ceramiczną. Ściany zewnętrzne murowane z cegły ceramicznej i otynkowane, rytmizowane prostokątnymi otworami okiennymi i drzwiowymi. Elewacje gładkie, posadowione na wysokim cokole z odsadzką, zwieńczone wydatnym profilowanym gzymsiem. Fasadą budynku 9-osiowa, niesymetryczna. Budynek zachowany w zakresie historycznej bryły, wystroju oraz materiału. Zachowana historyczna stolarka okienna i drzwiowa. Wejście do budynku dworca przez przedsiónek, który pokryty jest płytami eternitowymi.

Budynek dworca PKP w złym stanie zachowania. Widać liczne ubytki tynku oraz ubytki w szkle i stolarki okiennej i drzwiowej.

Prace remontowe i konserwatorskie należy prowadzić po uzyskaniu pozwolenia wojewódzkiego konserwatora zabytków.

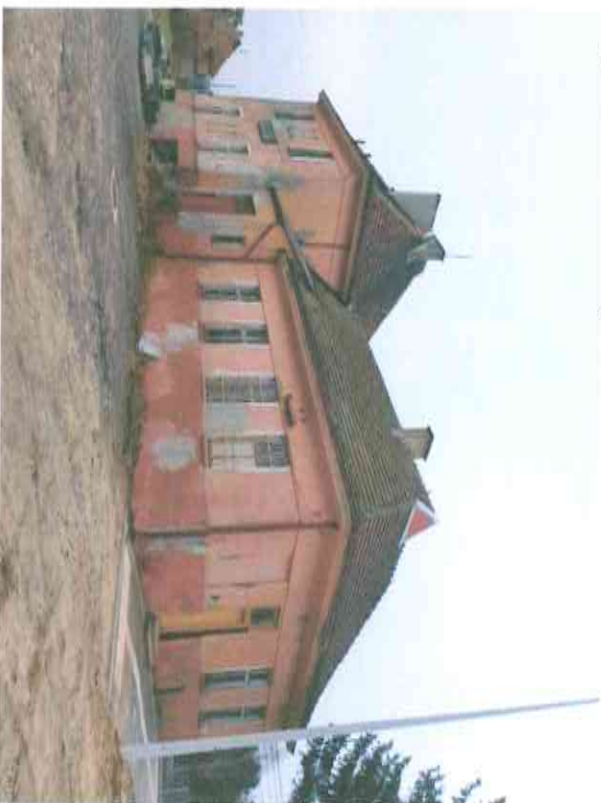
Widok od strony południowo-zachodniej

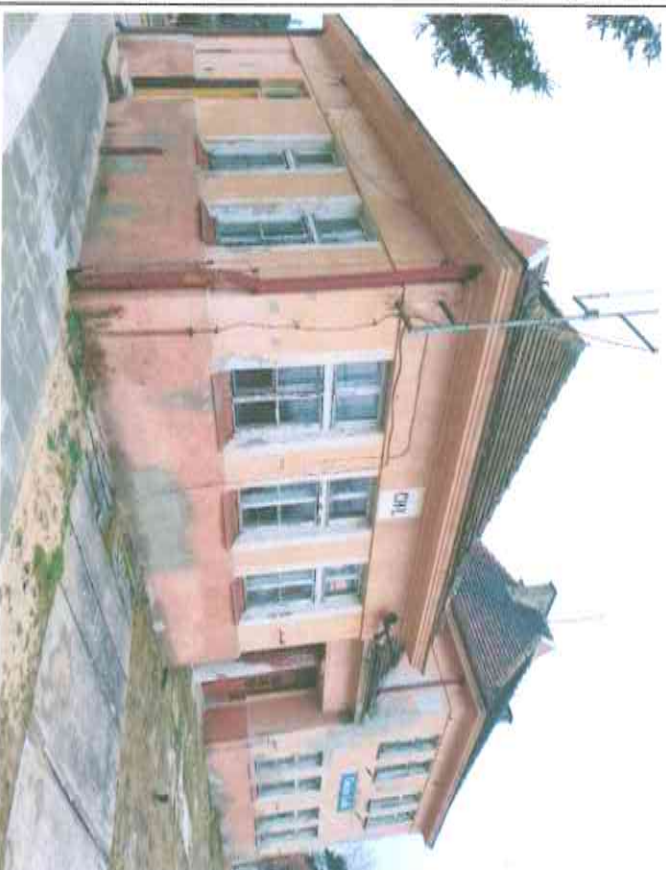
Widok od strony południowo-wschodniej

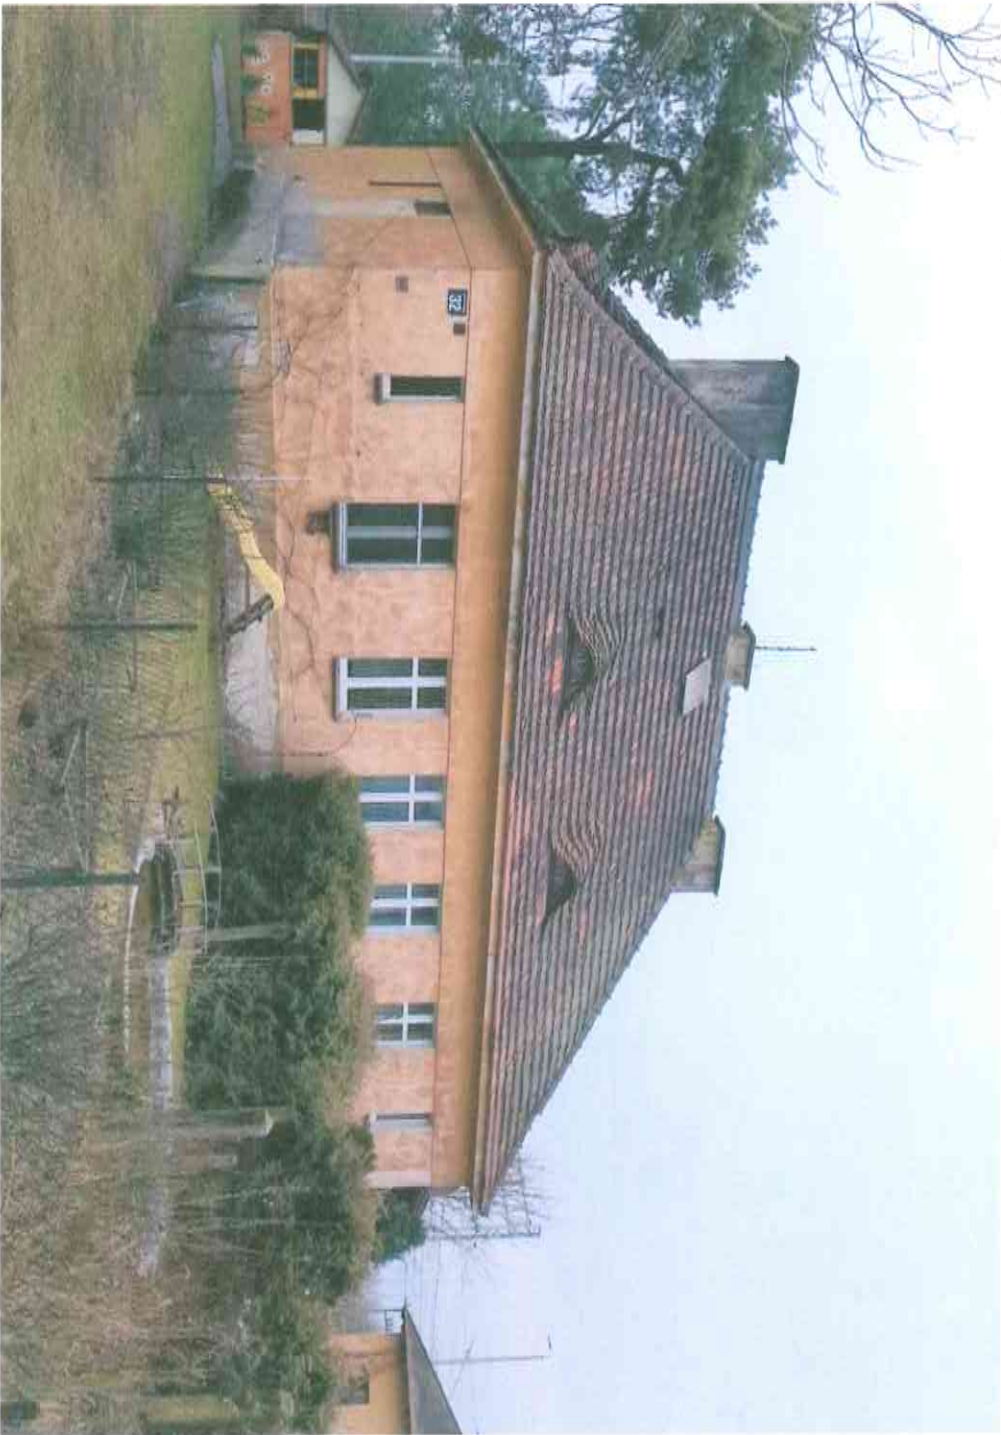
| 7. Fotografia z opisem wskazującym orientację w stosunku do terenów lub stron świata albo mapa z zaznaczonym stanowiskiem archeologicznym<br><br><b>Widok od strony zachodniej</b> | | | 4. Adres<br><br>Kolonia Zawady 32<br>98-170 Widawa<br><br>Działka nr ewid. 277/4<br>Obręb 0039 Kolonia Zawady<br><br>5. Przydzielczość administracyjna<br><br>Województwo: łódzkie<br><br>Powiat: łaski<br><br>Gmina: Widawa<br><br>6. Formy ochrony<br><br>Miejscowy plan zagospodarowania<br>przestrzennego Gminy Widawa (Uchwała<br>Nr XXVI/169/09 z dnia 10.03.2009 r. ;<br>Uchwała Nr XXXVIII/232/17 z dnia<br>06.03.2017 r.) |

Stan zachowania budynku zadowalający. Widać liczne ubytki tynku na elewacji budynku. Pokrycie dachowe objęte korozją biologiczną oraz widoczne pojedyncze spękania i ubytki dachówek. Wszelkie prace budowlane i konserwatorskie należy prowadzić po uzgodnieniu z wojewódzkim konserwatorem zabytków.

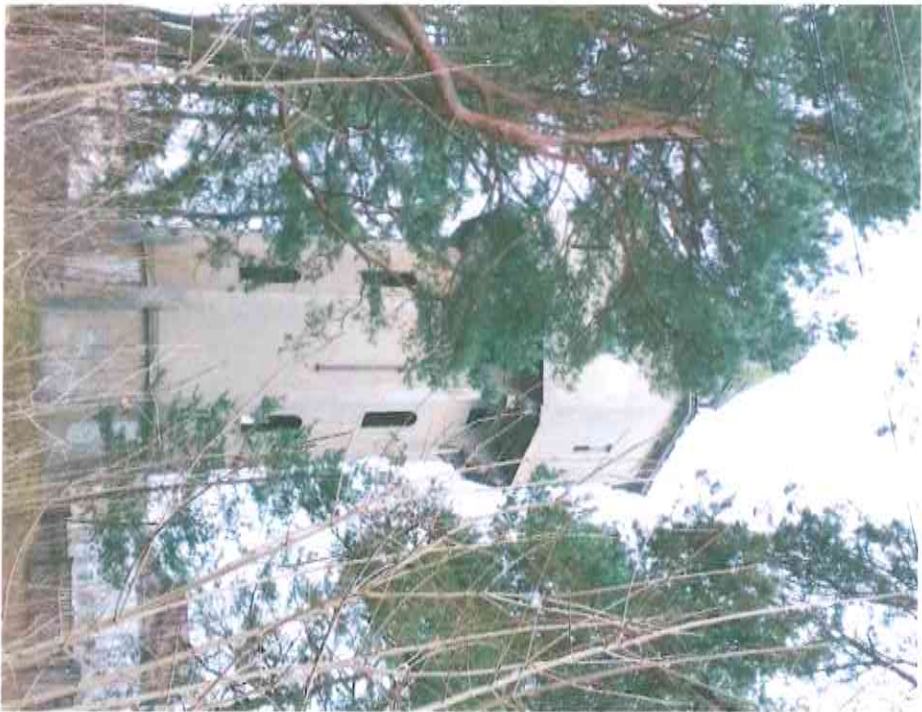
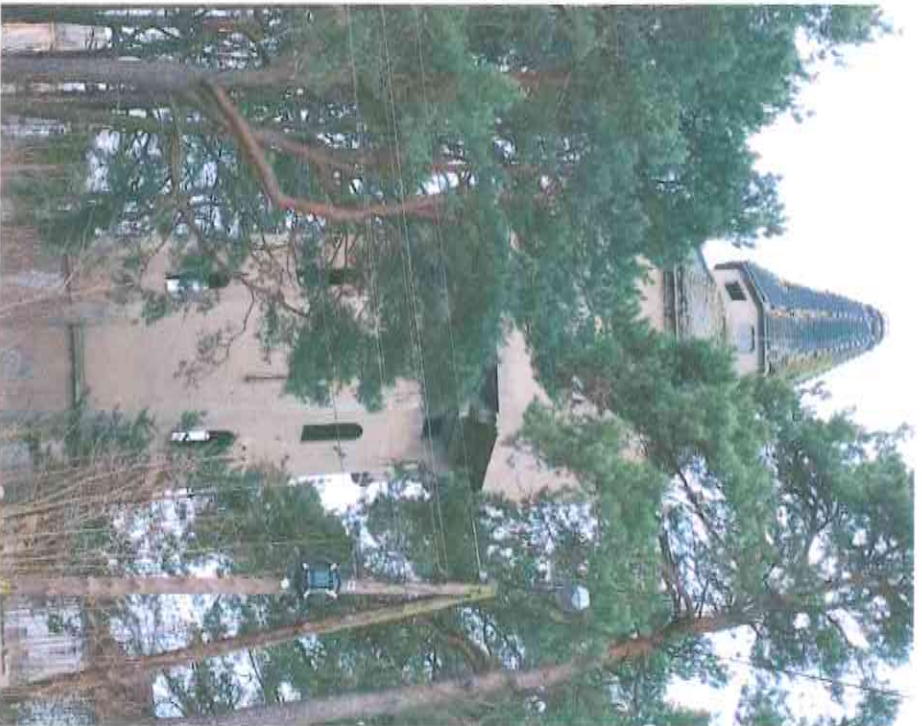
Wieża ciśnień usytuowana jest na północno-wschodnim obrzeżu stacji kolejowej „Chociw Łaski”. Wieża położona jest w linii torów o przebiegu północ-południe, ok. 150 m (na płu-wsch) od dworca kolejowego i ok. 100 m na pld. od strzeżonego przejazdu kolejowego. Teren wokół wieży jest ogrodzony płotem z prefabrykowanych elementów żelbetowych oraz jest zalesiony.

Budowla wieży klasyfikuje się w grupie wież ciśnień stanowiących formę przejściową między wieżami typu „kolumny” i wieżami ze zbiornikiem lekko nadwieszonym nad trzonem.

Stan zachowania obiektu zaniebany. Widać liczne spękania i ubytki tynku. W części otworów okiennych brak szklenia. Wszelkie działania naprawcze i konserwatorskie prowadzić w uzgodnieniu z wojewódzkim konserwatorem zabytków.

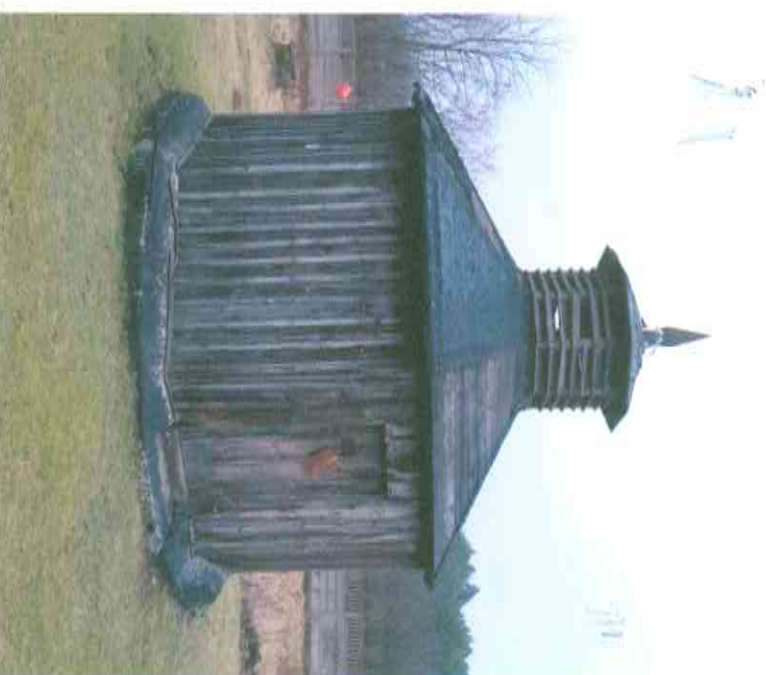
Stan zachowania obiektów niezadawalający. Widoczne spekania i ubytki tynku. Dach zajęty przez mchy i porosty.

Studnia zbiorcza (widok od strony zachodniej)

Wszelkie działania naprawcze i konserwatorskie należy prowadzić w uzgodnieniu z wojewódzkim konserwatorem zabytków.

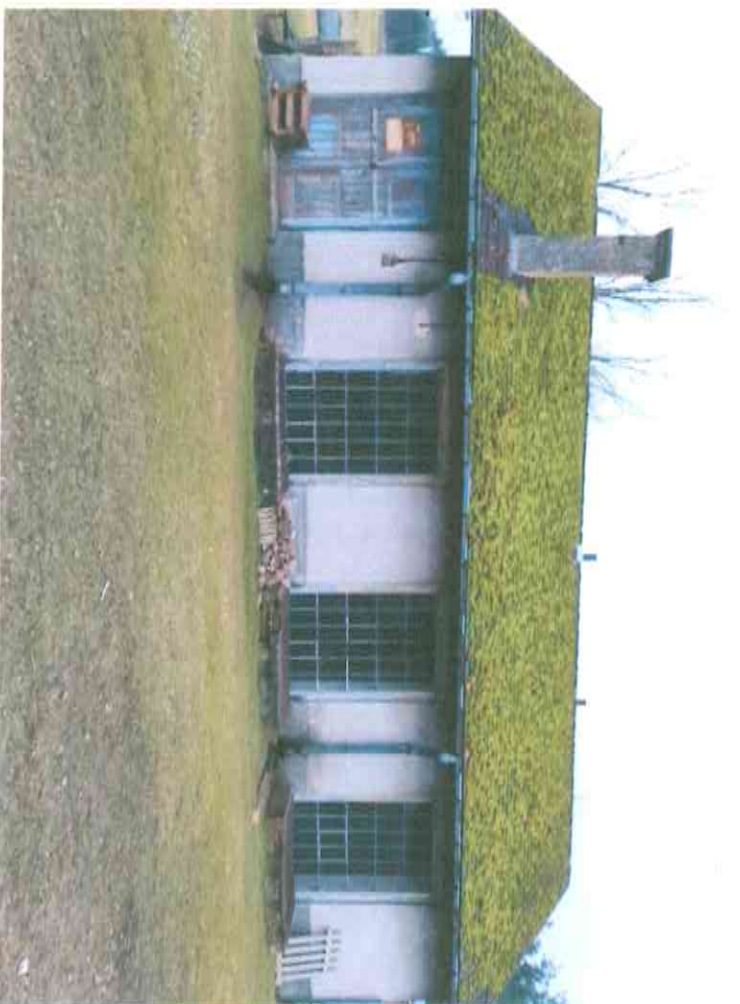
Budynek pompowni w zwartej zabudowie, prostopadłościenny, jednokondygnacyjny, z użytkowym poddaszem, niepodpiwniczony. Pompownia posadowiona na betonowej ławie fundamentowej. Ściany murowane z cegły ceramicznej, otynkowane. Otwory okienne i drzwiowe prostokątne. Stolarka okienna metalowa, pojedyncza z drobnym podziałem wewnętrznym, Drzwi wejściowe drewniane. Wieża dachowa dwuspadowa, pokryta płytami eternitowymi.

**Budynek pompowni (widok od strony południowo-wschodniej)**

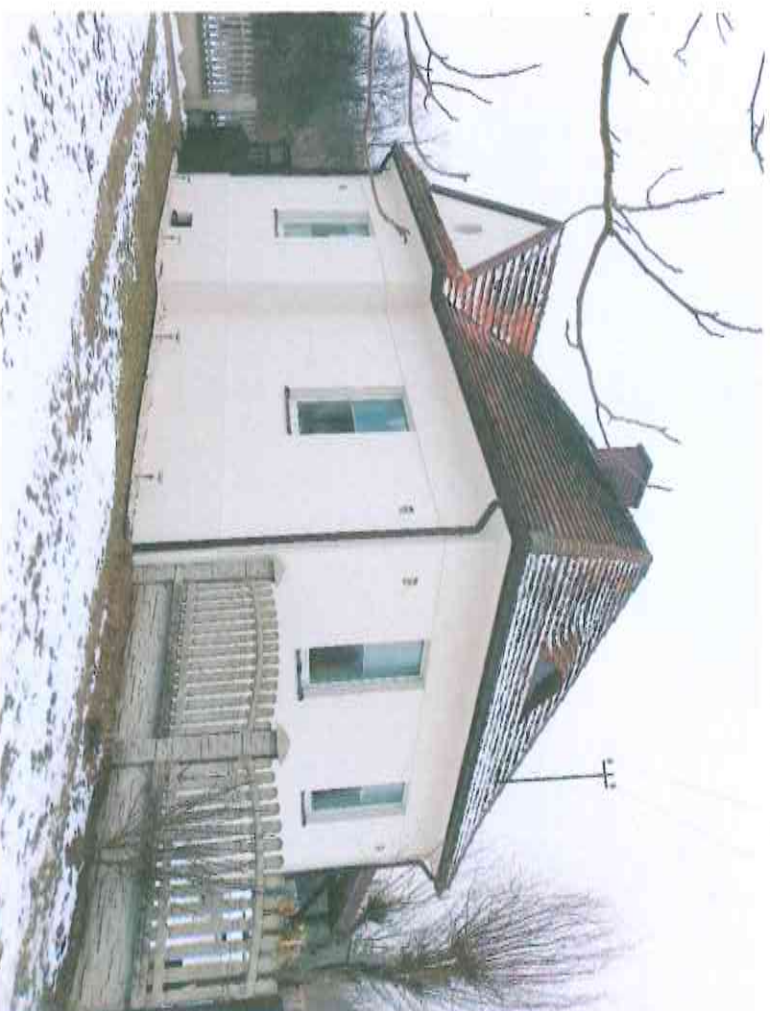
Budynek maszynowego murowany z cegły ceramicznej, Założony na planie zbliżonym do prostokąta. Budynek parterowy, podpiwniczony, z użytkowym poddaszem, nakryty stromym dachem wielopołaciowym, krytym dachówką ceramiczną. Zachowane historyczne otwory okienne. Fasadą budynku 2-osiowa. Ozdobne elementy tworzą gzymsy.

**Budynek maszynowego (widok od strony zachodniej)**
