**Zarządzenie Nr 21/2023**  
**Wójta Gminy Widawa**  
**z dnia 10 marca 2023 roku**

**w sprawie przyjęcia Gminnej Ewidencji Zabytków Gminy Widawa**

Przyjmuje się Gminną Ewidencję Zabytków Gminy Widawa w formie zbioru kart adresowych zabytków z terenu Gminy Widawa.

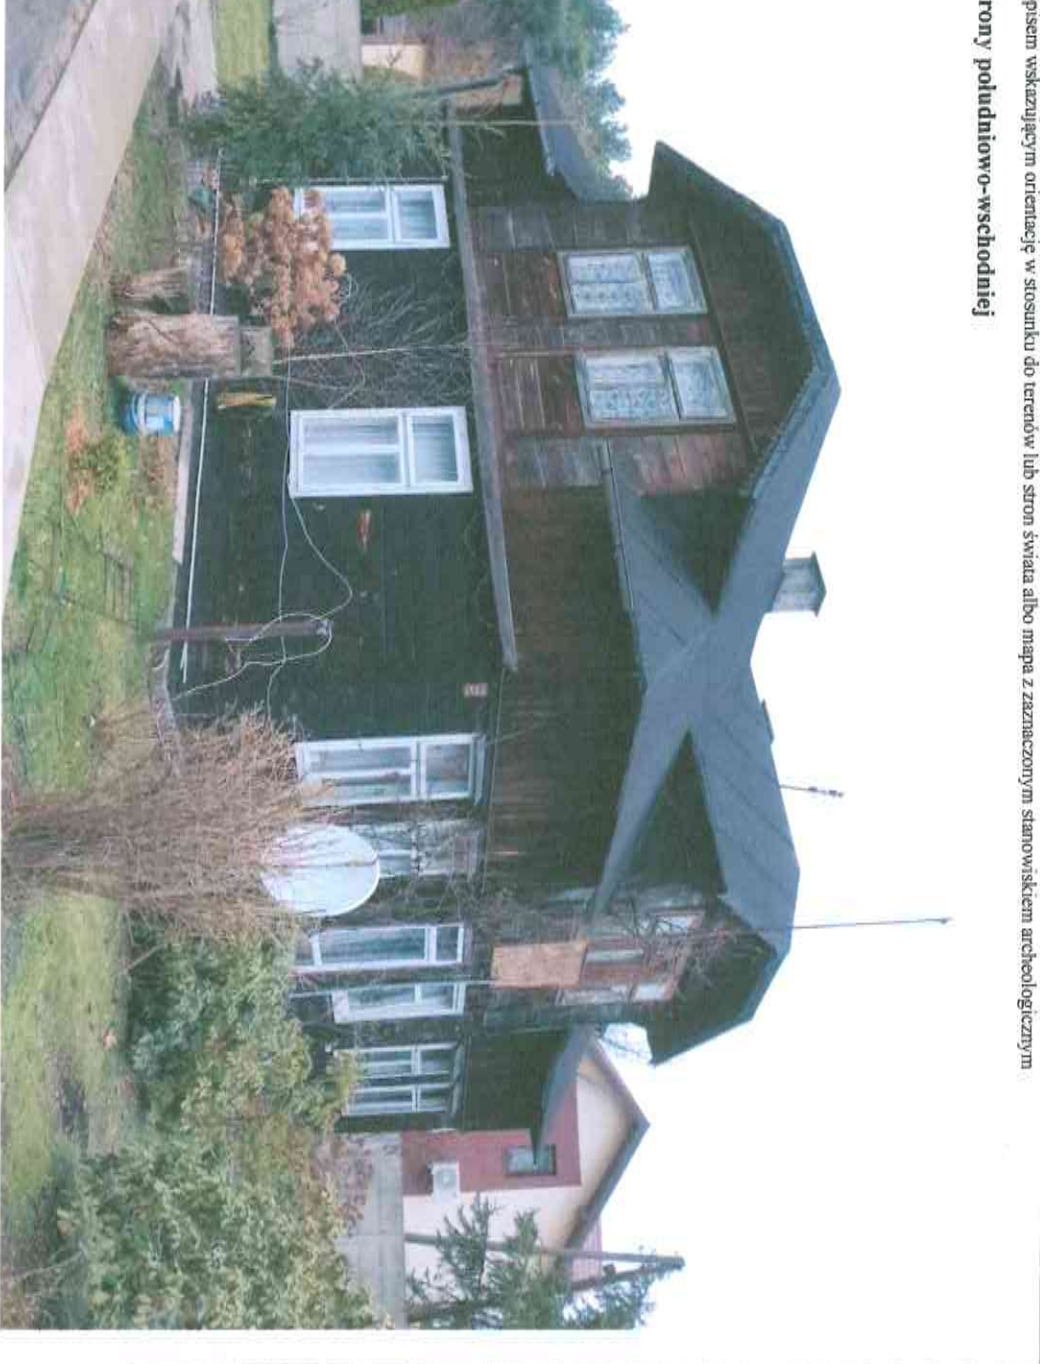
| 7. Fotografia z opisem wskazującym orientację w stosunku do terenów lub stron świata albo mapa z zaznaczonym stanowiskiem archeologicznym<br><br><b>Widok od strony południowo-wschodniej</b> | | | |

Budynek usytuowany frontem w stosunku do ulicy, założony na planie prostokąta parterowy z użytkowym poddaszem, bez podpiwniczenia, przykryty wielospadowym dachem krytym papą z umieszczonymi we wszystkich połaciach dachu falcjami. Budynek wyróżnia falcjta znajdująca się od frontu. Dom drewniany, zbudowany w konstrukcji mieszanej zrębowej i sumikowo-łatkowej, widoczne słupy wypełnione belkami, narożniki belek zakończone na jaskółczy ogon. Drewniane ściany posadowione na podmurówce, akcentowane są prostokątnymi otworami okiennymi i drzwiowymi wypełnionymi drewnianą stolarką otworową. Zachowana częściowo historyczna stolarka okienna. Fasadą budynku 7-osiowa, niesymetryczna.

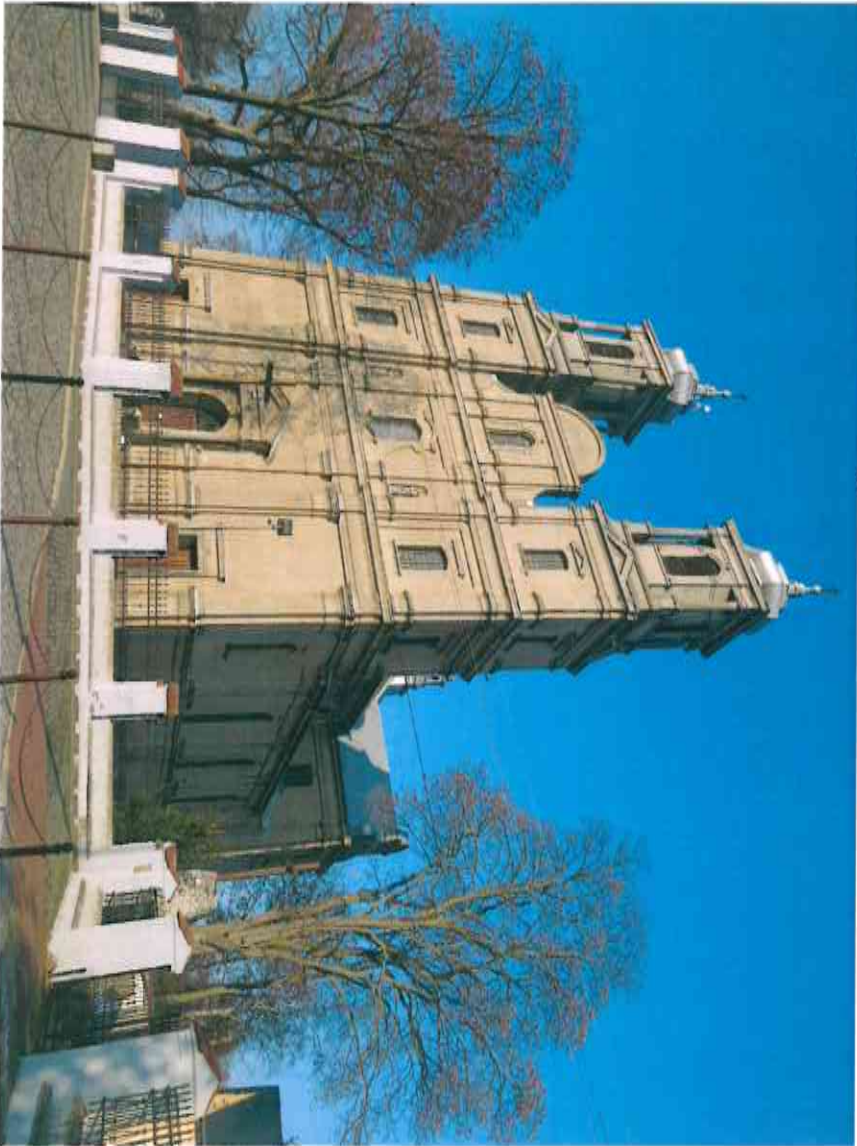
| <p>4. Adres</p> <p>Restarzew Cmentarny 4<br/>98-170 Widawa</p> <p>Działka nr ewid. 49<br/>Obręb: 0023 Restarzew Cmentarny</p> | <p>7. Fotografia z opisem wskazującym orientację w stosunku do terenów lub stron świata albo mapa z zaznaczonym stanowiskiem archeologicznym</p> <p><b>Widok kościoła od strony południowo-wschodniej.</b></p> |

Stan zachowania kościoła dobry. W celu ochrony wartości zabytkowych prace remontowe i konserwatorskie należy prowadzić z zachowaniem historycznej struktury budowlanej oraz w uzgodnieniu z wojewódzkim konserwatorem zabytków.

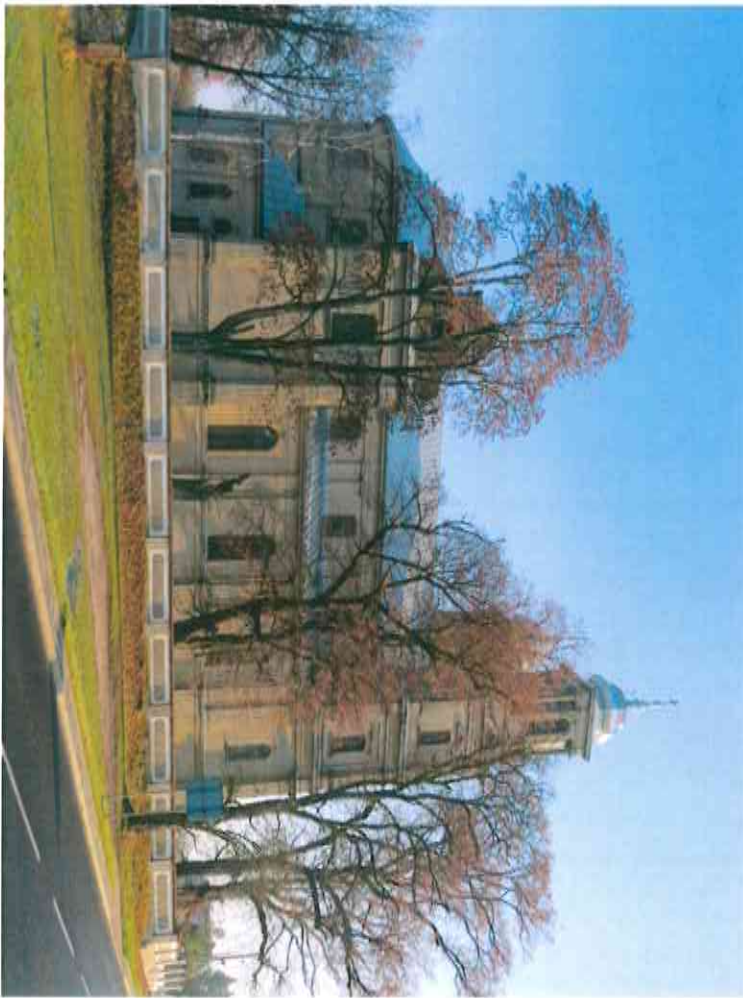
Widok kościoła od strony zachodniej.

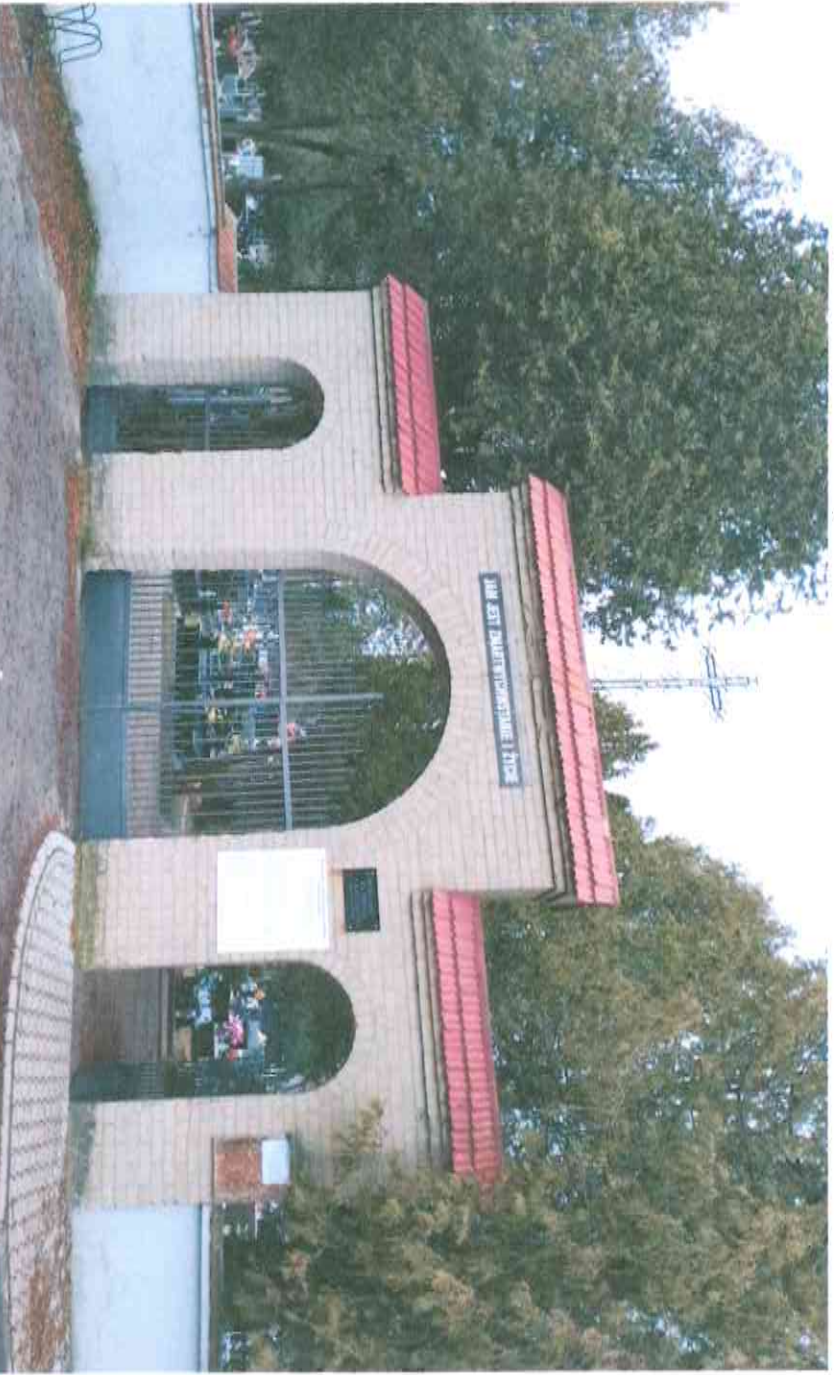
| 7. Fotografia z opisem wskazującym orientację w stosunku do terenów lub stron świata albo mapa z zaznaczonym stanowiskiem archeologicznym<br><br><b>Widok na cmentarz od strony południowo-zachodniej</b> | | | 4. Adres |

Cmentarz rzymsko-katolicki założony w XIX w. Cmentarz czynny, usytuowany w południowej części miejscowości Restarzew Cmentarny, w oddaleniu od nieruchomości. Czytelność kwater jest bardzo dobra, m.in. ze względu na obsadzenie ich roślinami, rodzaju żywotnik. Teren cmentarza jest ogrodzony.

Ogólny stan zachowania cmentarza dobry. Prace konserwatorskie i roboty budowlane należy prowadzić w uzgodnieniu z wojewódzkim konserwatorem zabytków.

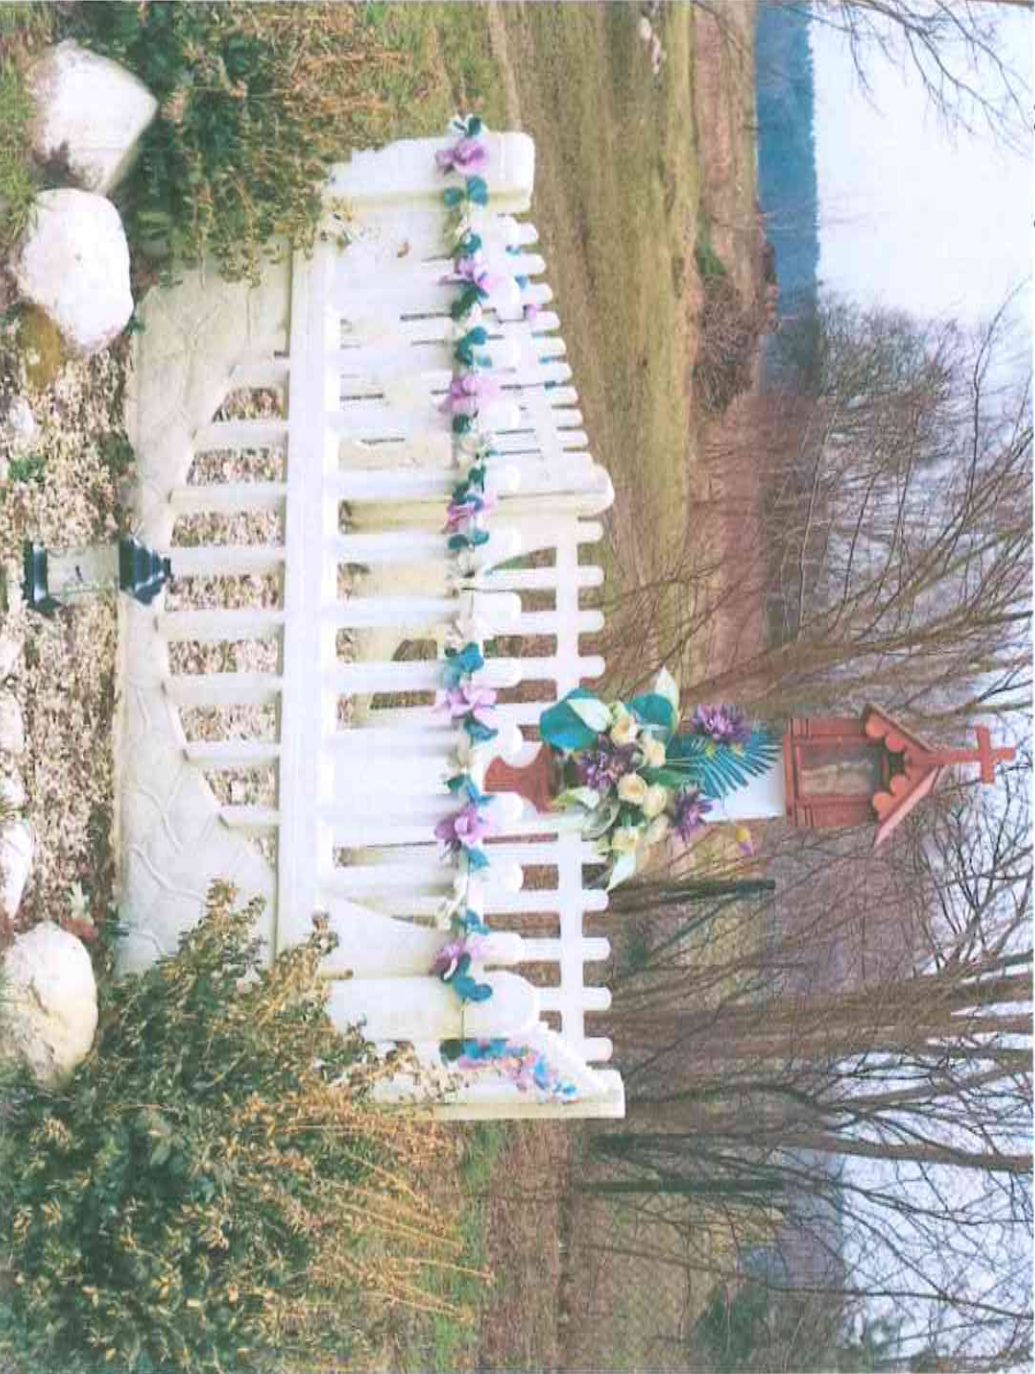
| KARTA ADRESOWA ZABYTKU | | | 3. Miejscowość |
|---|---|--|---|
| Widok od strony północnej | | | Sewerynów 16<br>98-170 Widawa<br>Działka nr ewid. 378/2<br>Obręb 0028 Sewerynów |

Budowa kapliczki datowana jest na XIX w. Kapliczka drewniana, skrzynekowa, nakryta dwuspadowym daszkiem oraz ozdobionym snycersko i zwieńczonym krzyżem szczytem. Front kapliczki flankowany jest dwoma kolumnami o ozdobnych bazach. Kapliczka posadowiona na mурowym słupie. Wewnątrz drewnianej skrzynki znajduje się figurka Jezusa Frasobliwego. Kapliczka posiada ogrodzenie z betonowych elementów prefabrykowanych. Kapliczka jest cennym zabytkiem małej architektury sakralnej o znaczeniu lokalnym, związanym z kulem ku czci Jezusa Chrystusa.

9. Stan zachowania i postulaty dotyczące konserwacji  
Stan zachowania kapliczki dobry. Prace naprawcze i konserwatorskie należy prowadzić w uzgodnieniu z wojewódzkim konserwatorem zabytków.

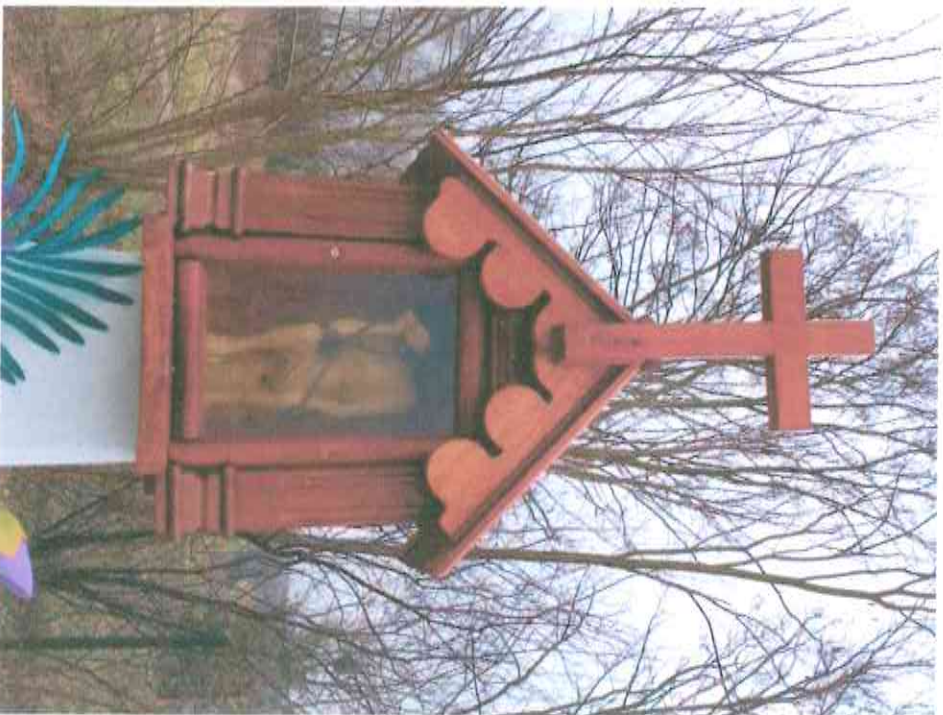
Widok od strony północnej

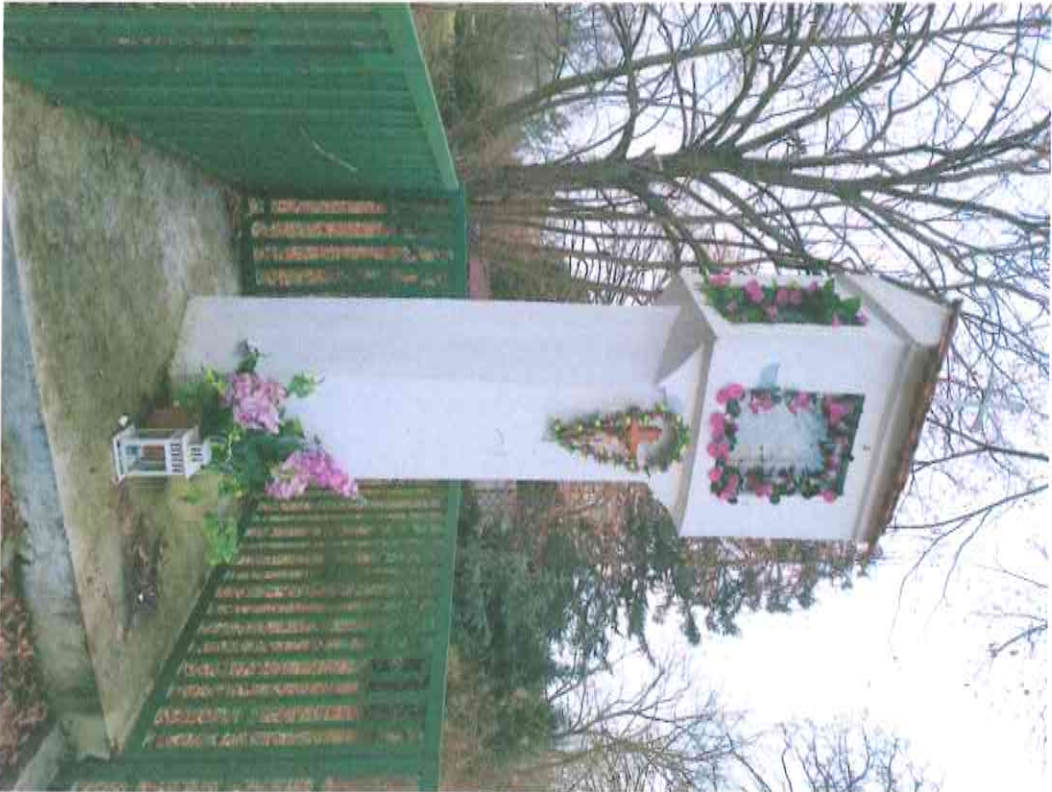
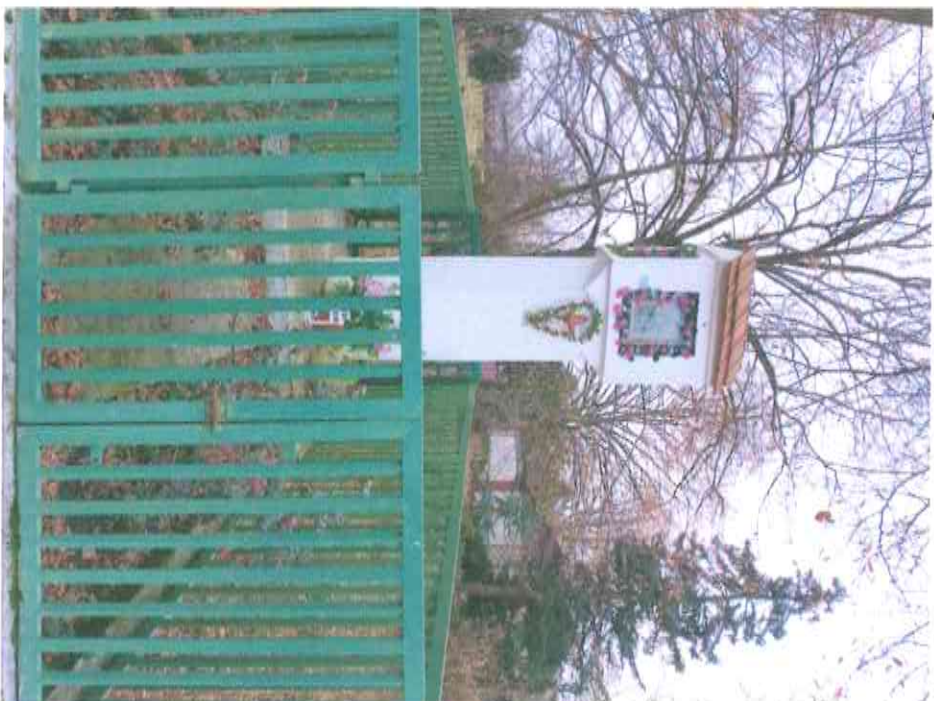
Widok od strony wschodniej

Kapliczka skrzynkowa wymurowana z cegły i otynkowana, o formie czworobocznego słupa z przeszkloną zwieńczoną trójkątnym szczytem gabiolą, w której umieszczony jest obraz Matki Bożej. Kapliczkę nakrywa dwuspadowy daszek pokryty blachą i zwieńczony metalowym krzyżem.

Kapliczka posadowiona na postumencie i ogrodzona płotem metalowym.

Stan zachowania kapliczki jest dobry.

Ewentualne działania naprawcze i konserwatorskie przy obiekcie należy prowadzić w uzgodnieniu z wojewódzkim konserwatorem zabytków.

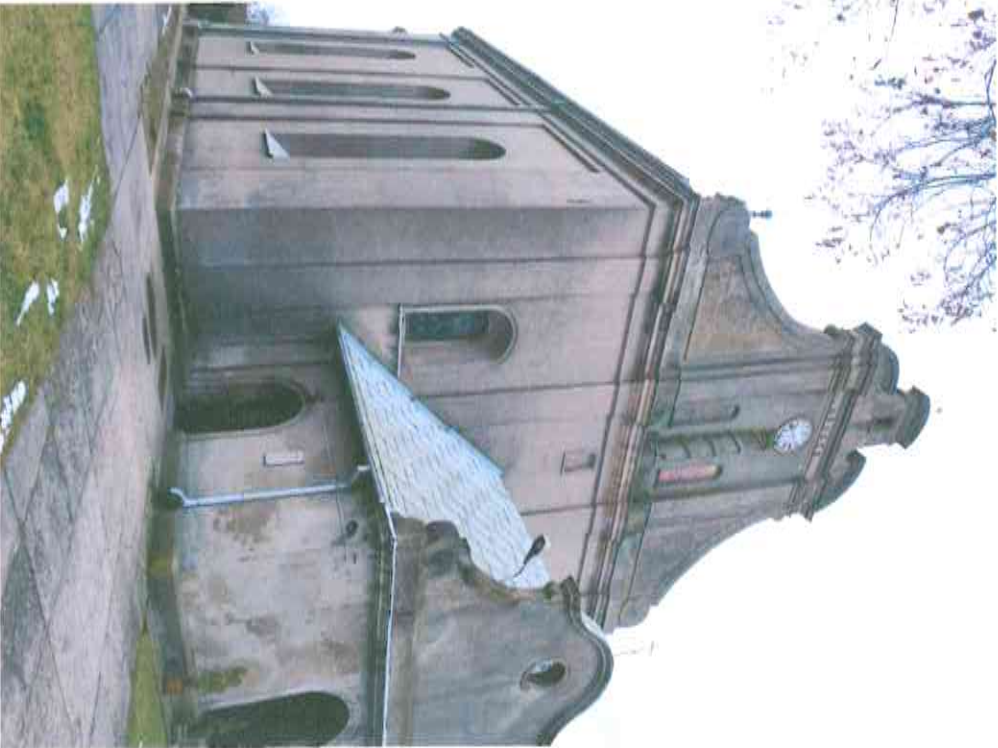
| KARTA ADRESOWA ZABYTKU | | 3. Miejscowość |
|---|---|---|
| 7. Fotografia z opisem wskazującym orientację w stosunku do terenów lub stron świata albo mapa z zaznaczonym stanowiskiem archeologicznym<br><b>Widok na kościół północno-zachodniej</b> | | 4. Adres |

9. Stan zachowania i postulaty dotyczące konserwacji  
Kościół zachowany w stanie dobrym. Widoczne nieliczne ubytki tynku.

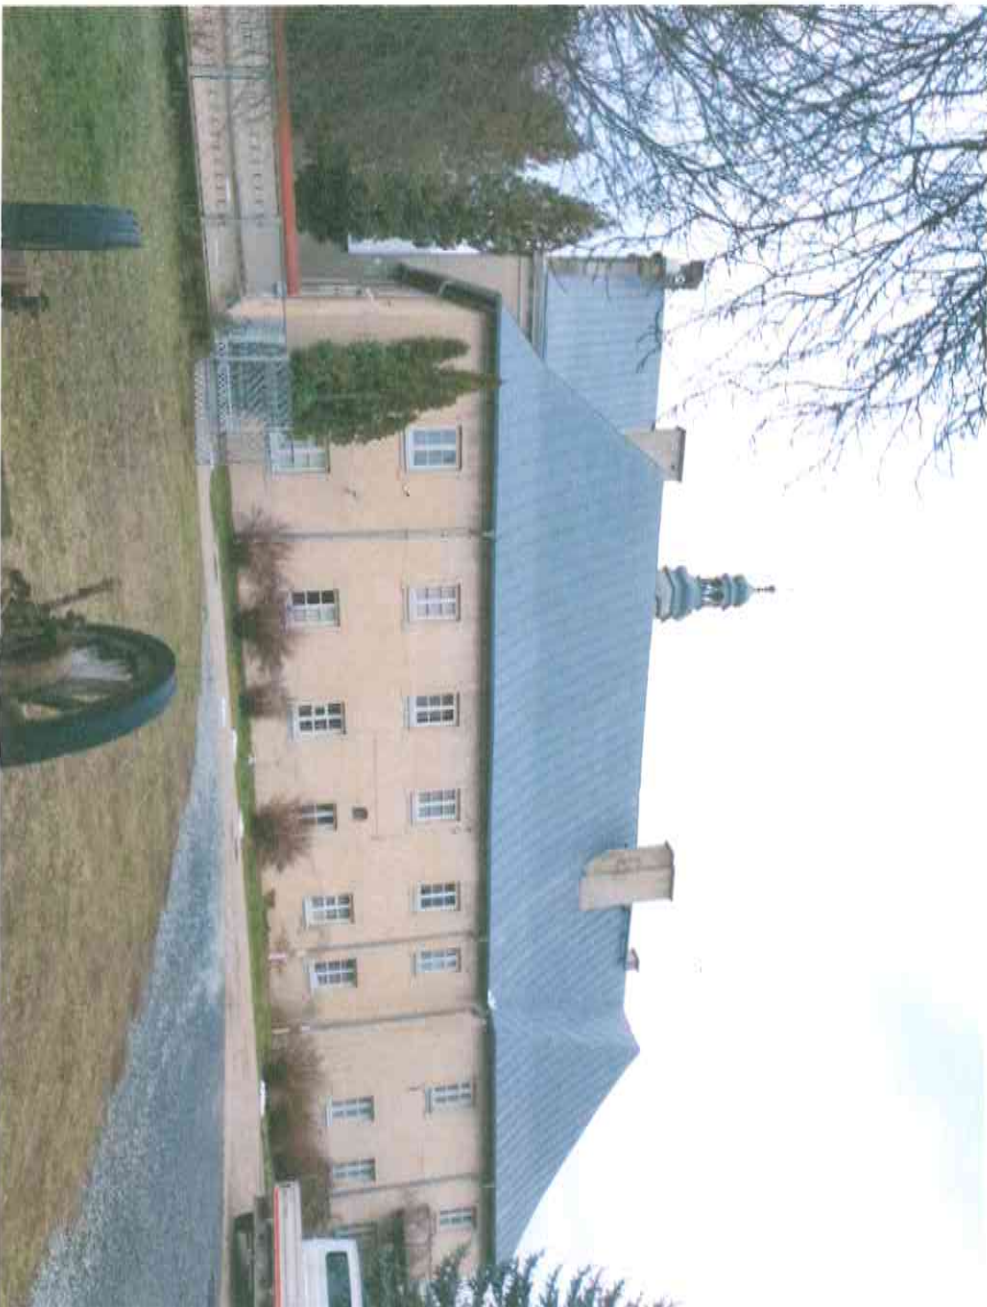
| Widok od strony południowej | | | | | |

Klasztor zachowany w stanie dobrym. Widoczne nieliczne ubytki tynku. Działania naprawcze i konserwatorskie przy obiekcie należy prowadzić po uzyskaniu pozwolenia z wojewódzkiego konserwatora zabytków.

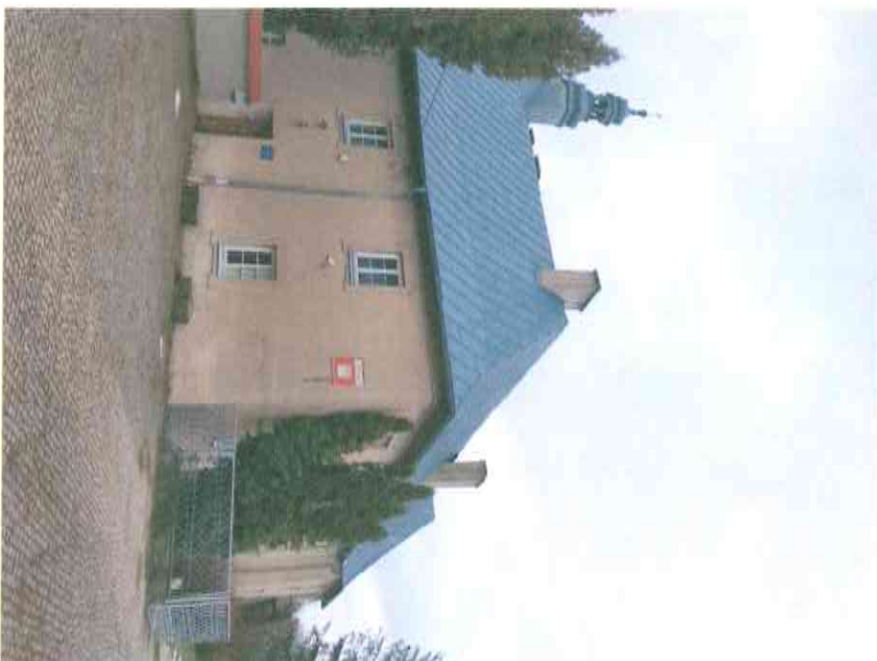
Widok od strony południowo-zachodniej

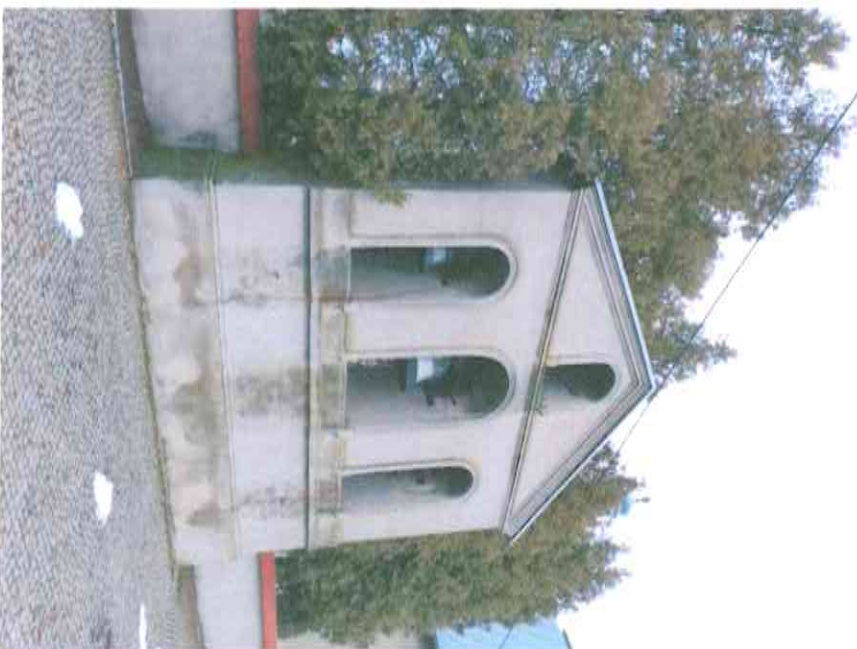
Zlokalizowana jest na terenie z zespołu pobernardynskiego dzwonnica powstała w XVIII wieku. Murowana z cegły ceramicznej, otynkowana, posadowiona na wysokim cokole. Zbudowana na planie prostokąta, trzynakładowa, zwieńczona trójkątym szczytem ozdobionym profilowanym gzymsem i umieszczonym na osi zamkniętym półkoliście otworem. W trzech arkadach zamontowane są zróżnicowanej wielkości dzwony. Dzwonnica pokryta dwuspadowym dachem, krytym blachą płaską, zwieńczonym metalowym krzyżem. Dzwonnice ozdobiają gzymsy.

Widok od strony południowej

Dzwonnica zachowana w stanie dobrym. Widoczne nieliczne ubytki tynku. Elewacja z widoczną korozją biologiczną.

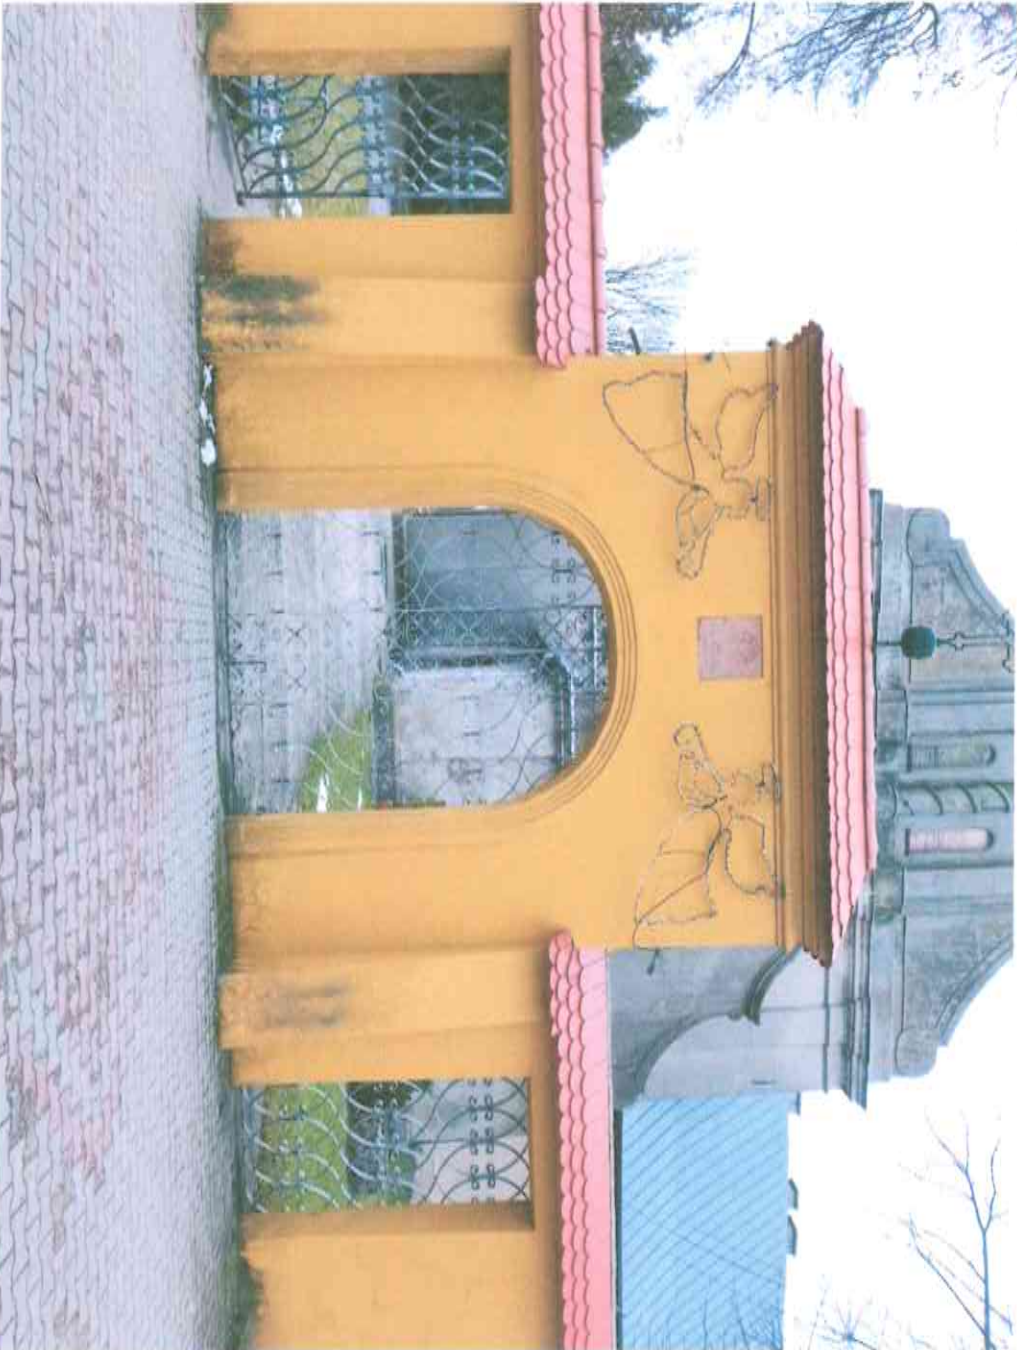
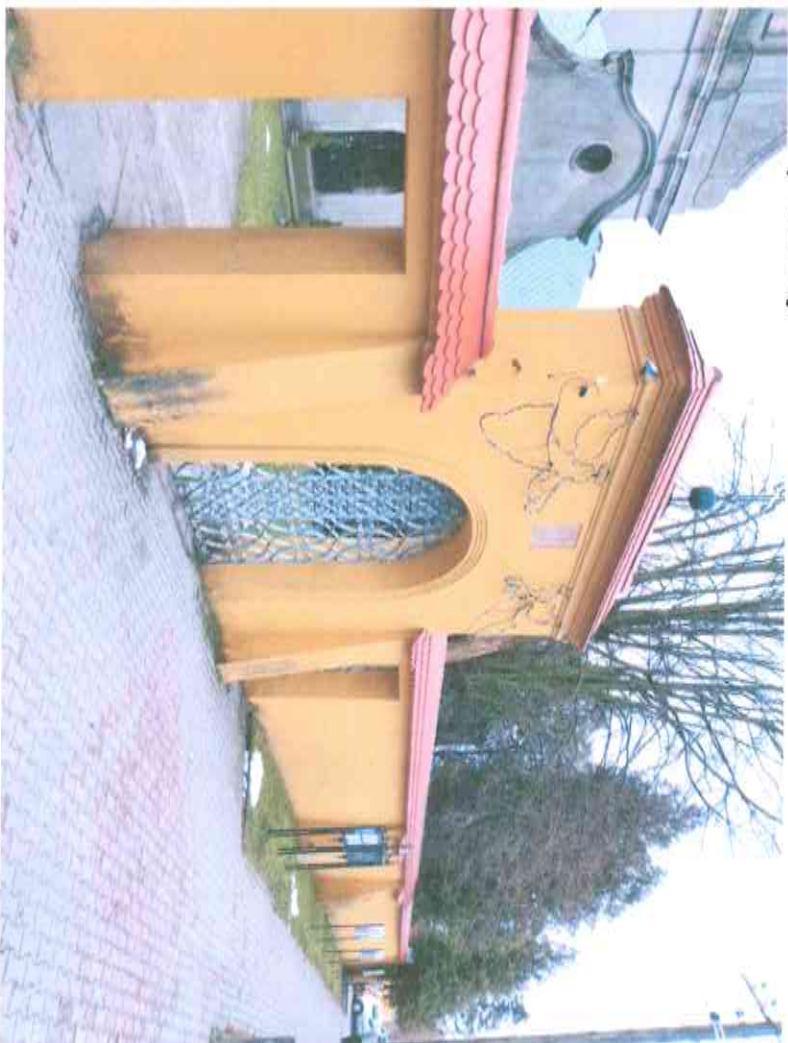
Widok od strony zachodniej

Brama wejściowa zachowała się w zakresie historycznej formy i materiału. Jest ważnym elementem zespołu pobemardyńskiego oraz kulturowego krajobrazu wsi.

Brama wejściowa zachowana w stanie dobrym. Widać spękania tynku. Działania naprawcze i konserwatorskie przy obiekcie należy prowadzić w uzgodnieniu z wojewódzkim konserwatorem zabytków.

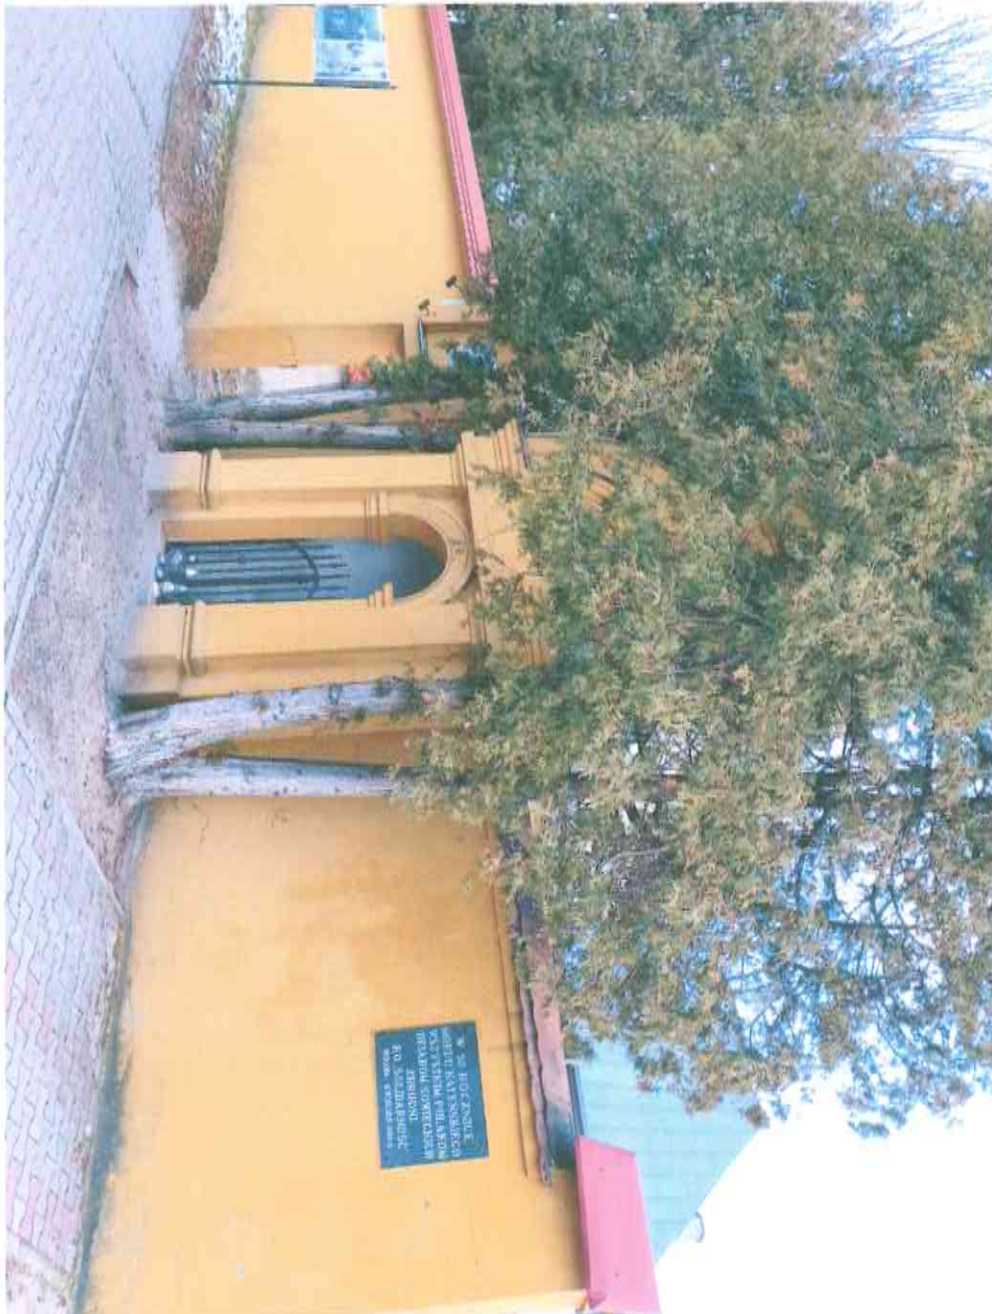
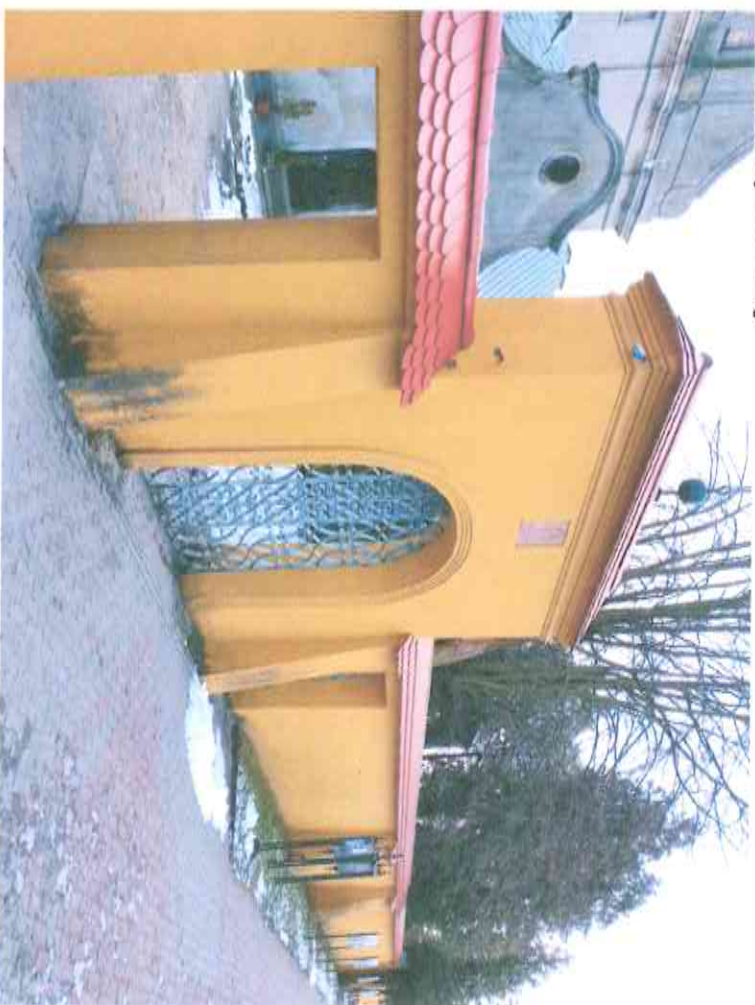
Widok od strony zachodniej

Ogrodzenie zachowało się w zakresie historycznej formy i materiału. Jest ważnym elementem krajobrazu wsi.

Ogrodzenie zachowane w stanie dobrym. Widać spełniania tynku.

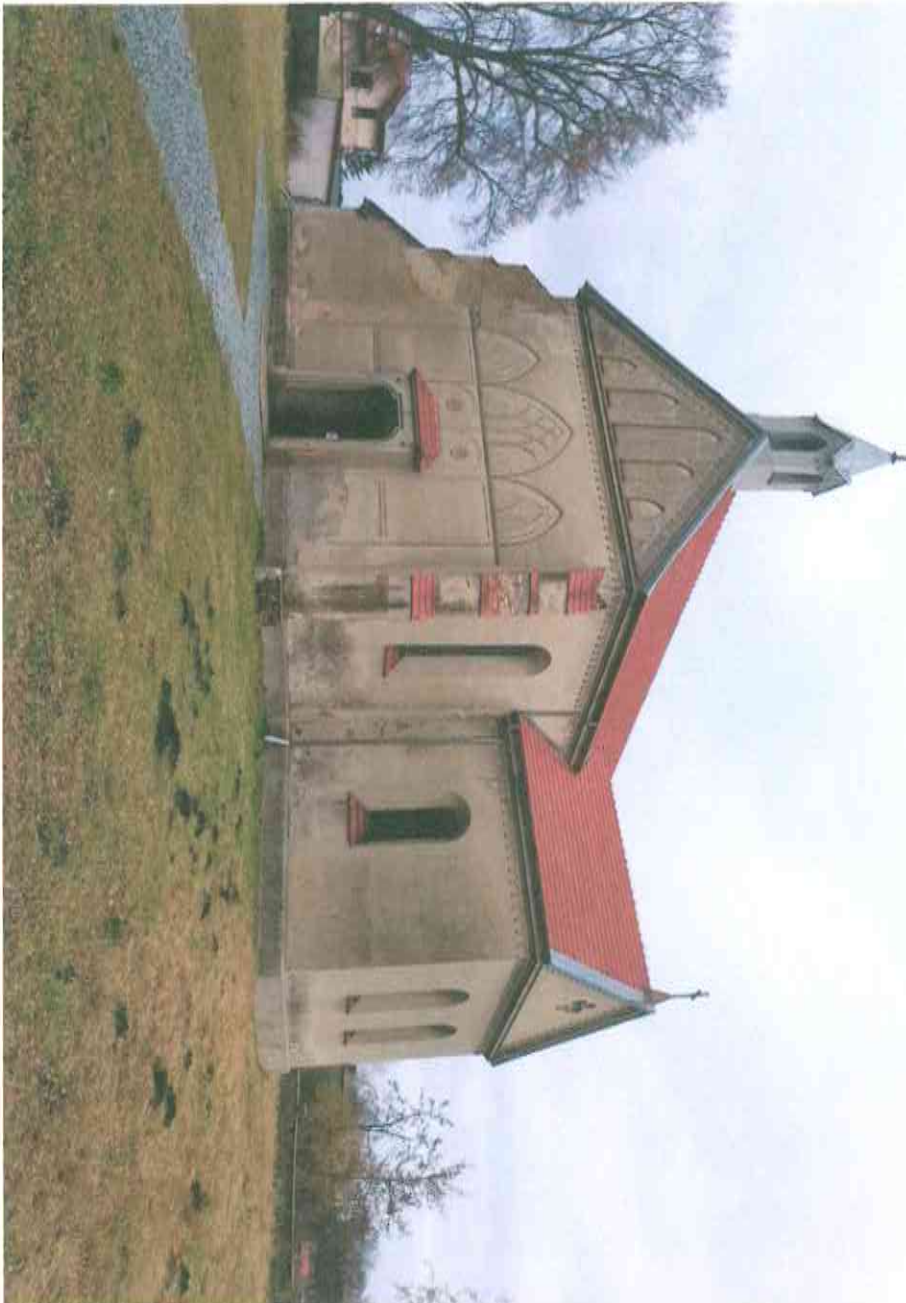
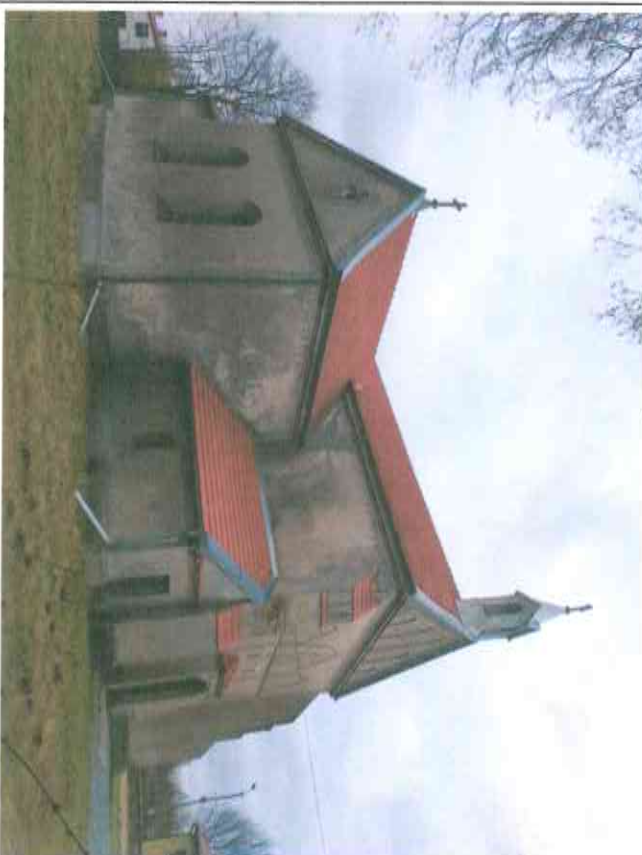
Widok od strony północno-zachodniej

Stan zachowania kościoła zadowalający. Widać liczne ubytki tynku na elewacji oraz pęknięcia na ścianach. Widoczne pęknięcia i uszkodzenia dachówek osłaniających dekoracyjne formy architektoniczne. Prace remontowe należy prowadzić z możliwie jak największym zachowaniem substancji zabytkowej, po uzyskaniu pozwolenia wojewódzkiego konserwatora zabytków.

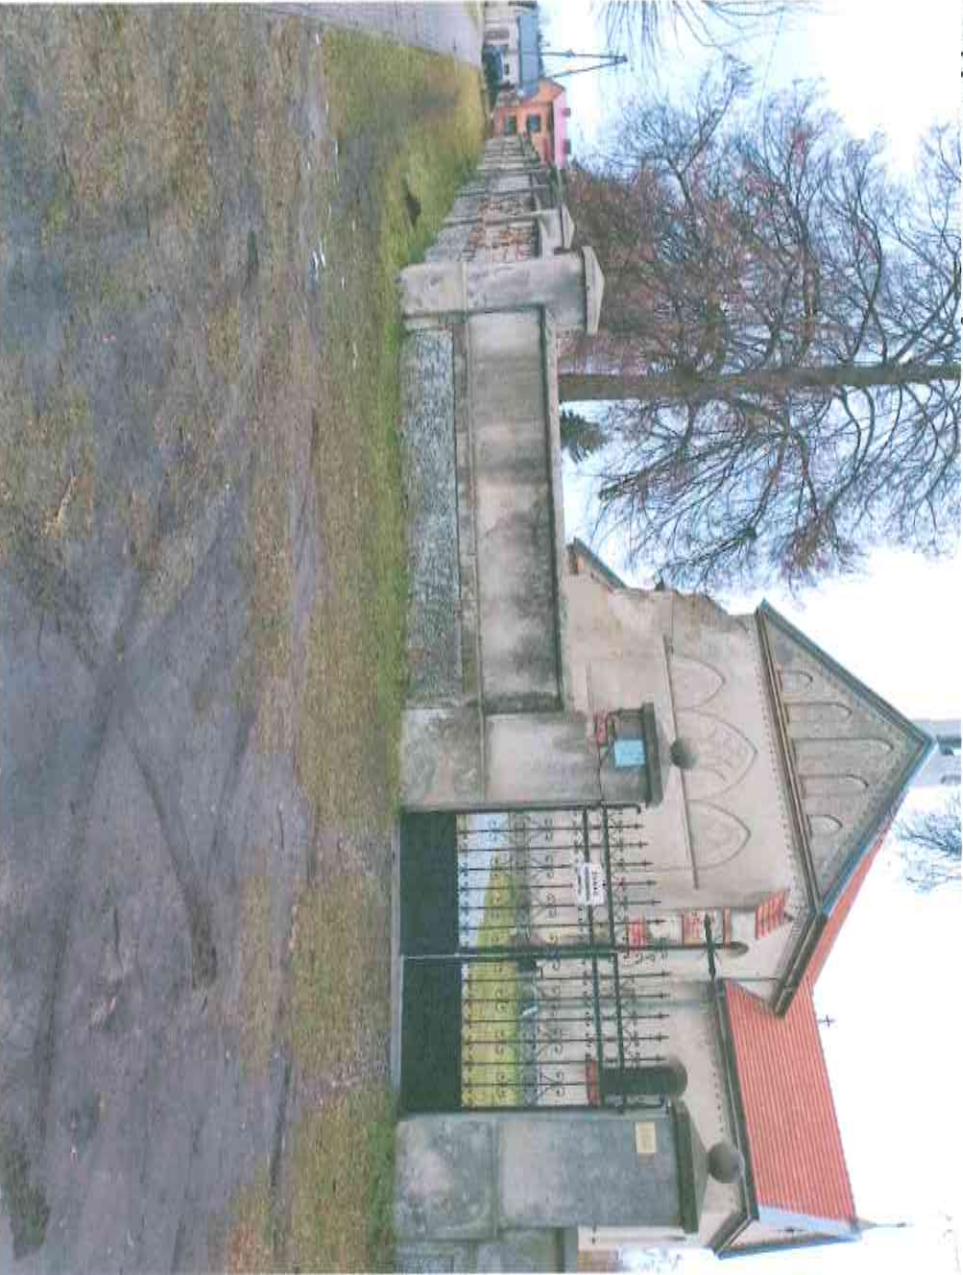
Okres, w którym powstało ogrodzenie nie jest dokładnie znany. Parkan ma formę mурowanych z cegły otynkowanych i zwieńczonych dwuspadowym daszkiem przesel łączonych z pomocą mурowanych z cegły otynkowanych i zwieńczonych czterospadowymi daszkami słupków. Brama oraz furtka zamocowane są na słupach wyższych, zwieńczonych daszkami ozdobionymi kulami. Całość ogrodzenia tworzy spójną całość.

Stan zachowania ogrodenia zły. Widac liczne ubytki tynku, spękania, a także braki w konstrukcji ogrodenia.

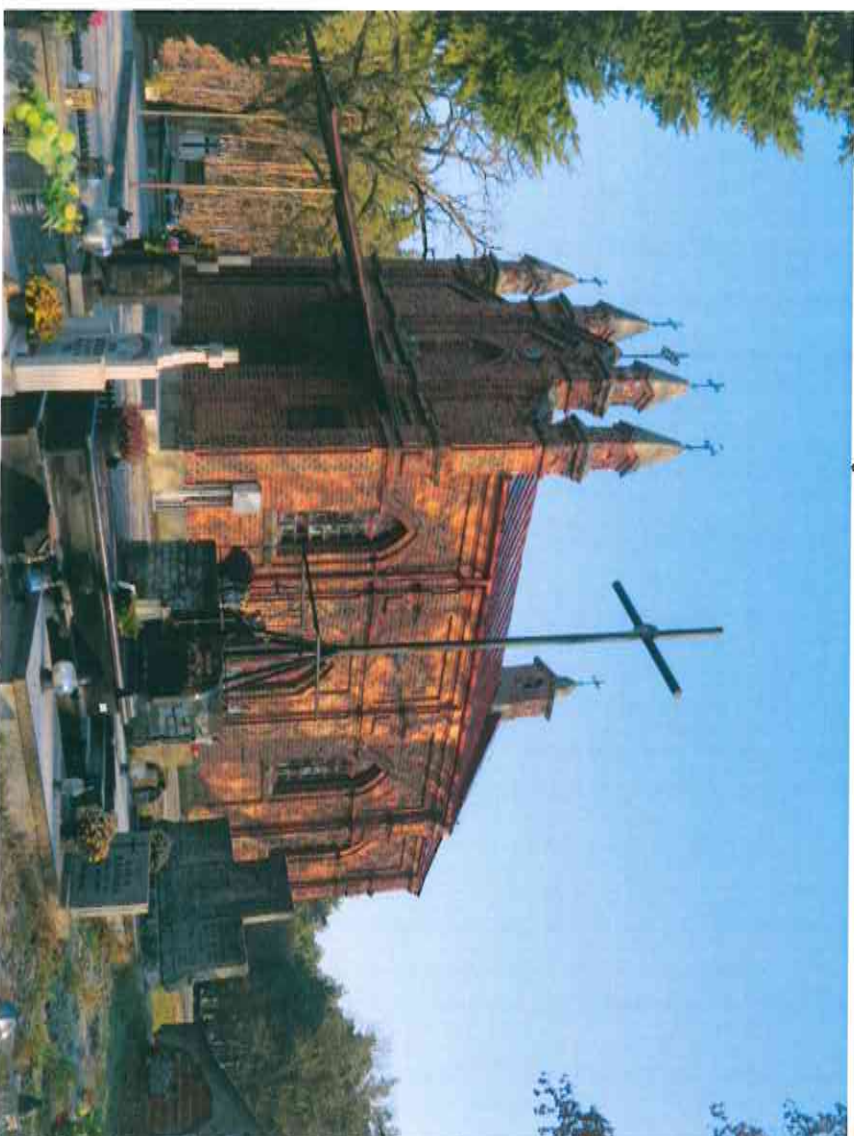
Cmentarz parafialny założony został w XVIII w. W centrum założenia znajduje się kaplica wbudowana staraniem ks. Stanisława Maniewskiego w 1893 r., na miejscu XVIII-wiecznej drewnianej. Świątynia wzniesiona w stylu neogotyckim, murowana z cegły ceramicznej pełnej na zaprawie wapienno-cementowej w wątku gotyckim, z zewnątrz nieotynkowana. Złożona z prostokątnej, jednoprzestrzennej nawy i węższego trójbocznie zamkniętego prezbiterium. Bryła kaplicy jest zwarta, dwuspadowa. Nawa i prezbiterium nakryte oddzielnymi dachami dwuspadowymi o niewielkim nachyleniu połaci. W kalenicy nawy wznosi się wieżyczka na sygnaturę, kryta dwuspadowym daszkiem zwieńczonym krzyżem. Elewacje posadowione na niskim, otynkowanym cokole; symetryczne, rozczłonkowane uskokowymi pilastrami, prostokątnymi płycinami i ostrołukowymi otworami. Poziomą artykulację ścian stanowi gzyms kordonowy, ciągnący się w górnej wysokości okien i obiegający na jednym poziomie wszystkie elewacje poza fasadą oraz gzyms koronujący. Fasada zwieńczona szczytem sterczyńnym, z wejściem na osi zadaszonym wlotnie wykonanym daszkiem z blachy falistej wspartym na stalowych profilach. W elewacje wmurowane są dwie tablice epitafijne: południowa ściana prezbiterium - poświęcona ks. kanonikowi Stefanowi Pawłowskiemu, zachodnia ściana nawy – upamiętniająca męczenną śmierć Kazimierza Jana Wojciechowskiego bohatera z okresu II wojny światowej. Kaplica cmentarna p.w. św. Rocha, wzniesiona w stylu neogotyckim, jest materialnym świadectwem epoki historyzmu w rozwoju architektury oraz ważnym dla lokalnej społeczności obiektem sakralnym. Cechują ją wartości zabytkowe (historyczne, architektoniczne i estetyczne).

Stan zachowania kaplicy wymaga podjęcia prac remontowych w obrębie murów, dachu i obróbek deszczowych. Ściany są lokalnie zarysowane, zawilgocone, z ubytkami cegieł i zaprawy w licu. Pokrycie dachowe jest nieszczełne (widoczne zdeformowane arkusze blachy, z ogniskami korozji) i wymaga wymiany wraz z deszczowymi obróbkami blacharskimi. Należy uzupełnić szklenie w oknach oraz przeprowadzić konserwację stolarki otworowej. Zaleca się likwidację wlotnego zadaszania nad wejściem głównym, którego forma nie jest dopasowana do stylu architektury kaplicy. Płyty epitafijne należy poddać pracom konserwatorskim.

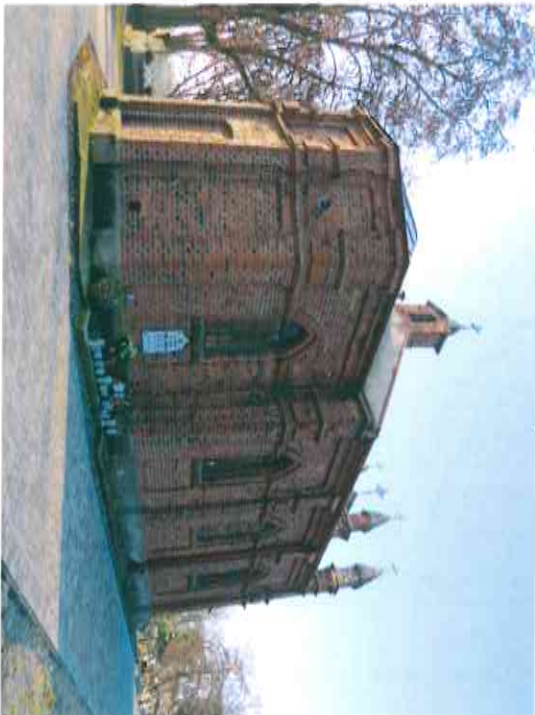
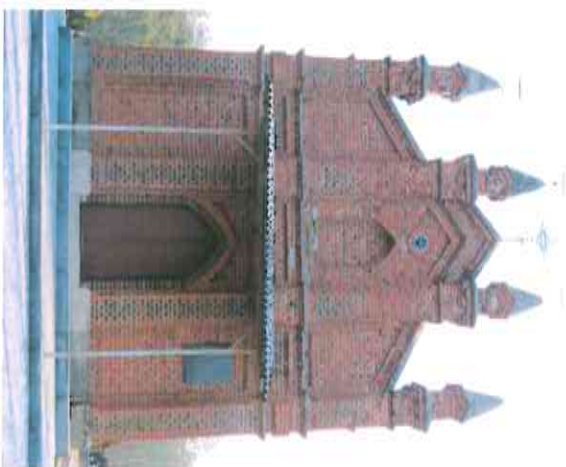
Widok fasady kaplicy.

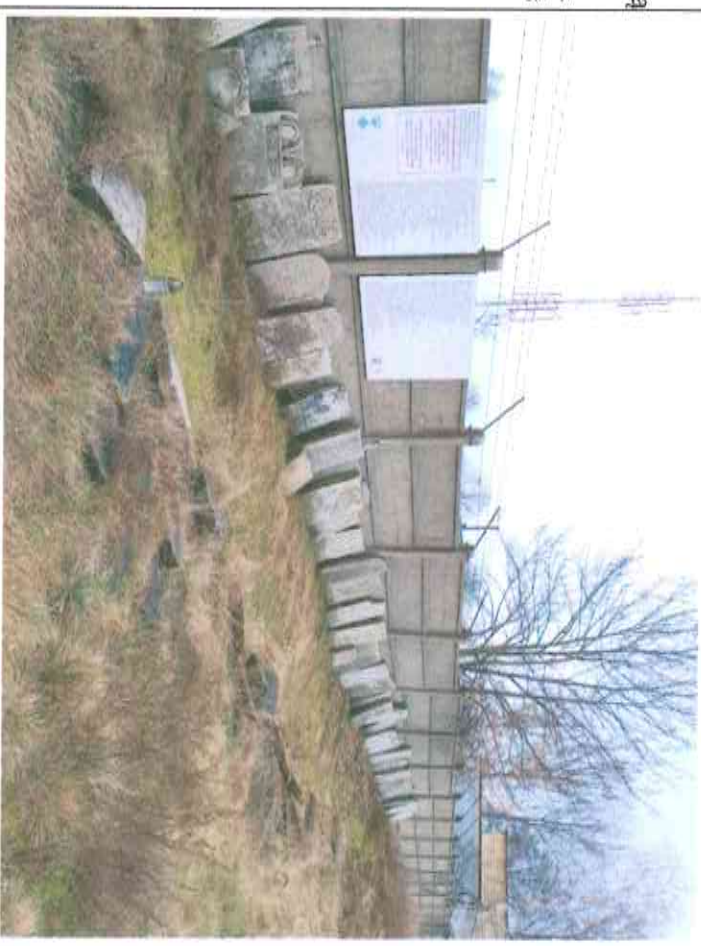
Zbiór macew

9. Stan zachowania i postulaty dotyczące konserwacji  
Stan zachowania cmentarza jest zły. Teren cmentarza porośnięty roślinnością łaskową. Prace konserwatorskie i roboty budowlane należy prowadzić po uzyskaniu pozwolenia wojewódzkiego konserwatora zabytków.
