**Zarządzenie Nr 21/2023**  
**Wójta Gminy Widawa**  
**z dnia 10 marca 2023 roku**

**w sprawie przyjęcia Gminnej Ewidencji Zabytków Gminy Widawa**

Przyjmuje się Gminną Ewidencję Zabytków Gminy Widawa w formie zbioru kart adresowych zabytków z terenu Gminy Widawa.

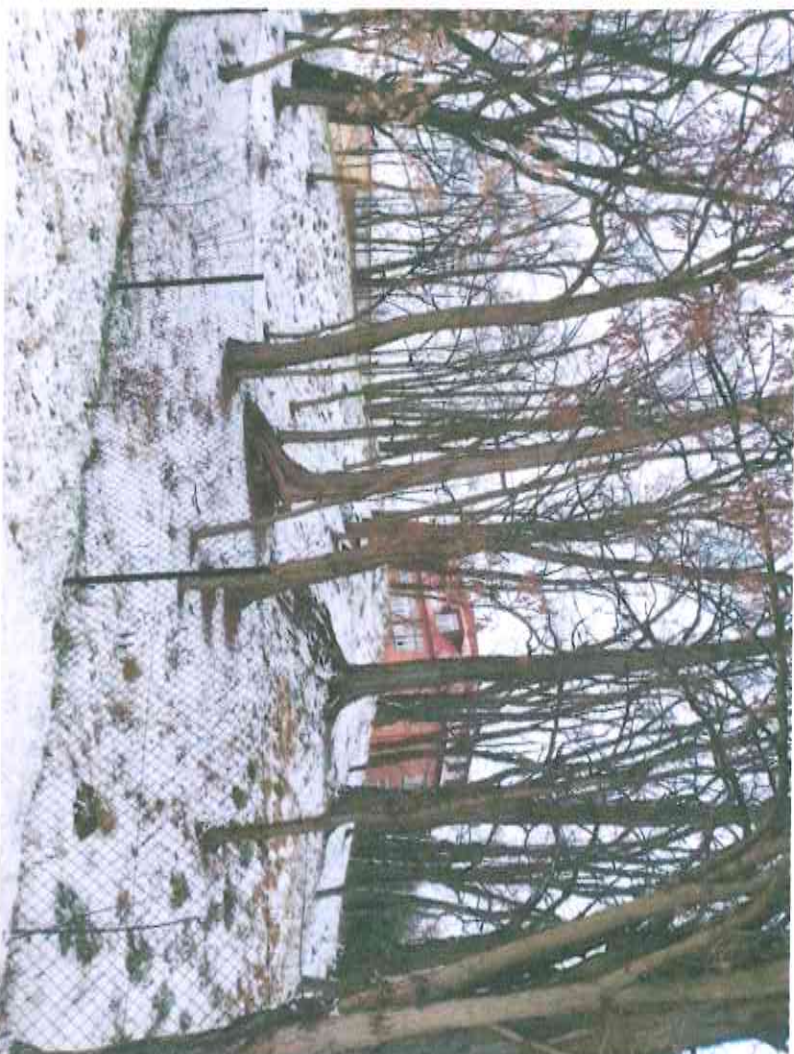
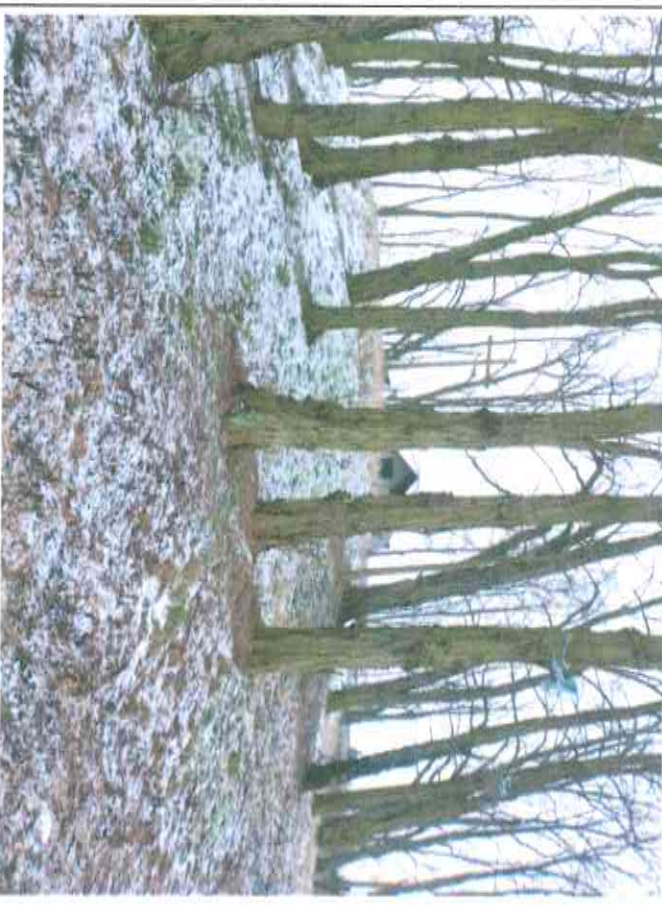
Widok na kopiec od strony południowej

Stan zachowania kopca bardzo dobry. Ewentualne prace prowadzić w porozumieniu z wojewódzkim konserwatorem zabytków.

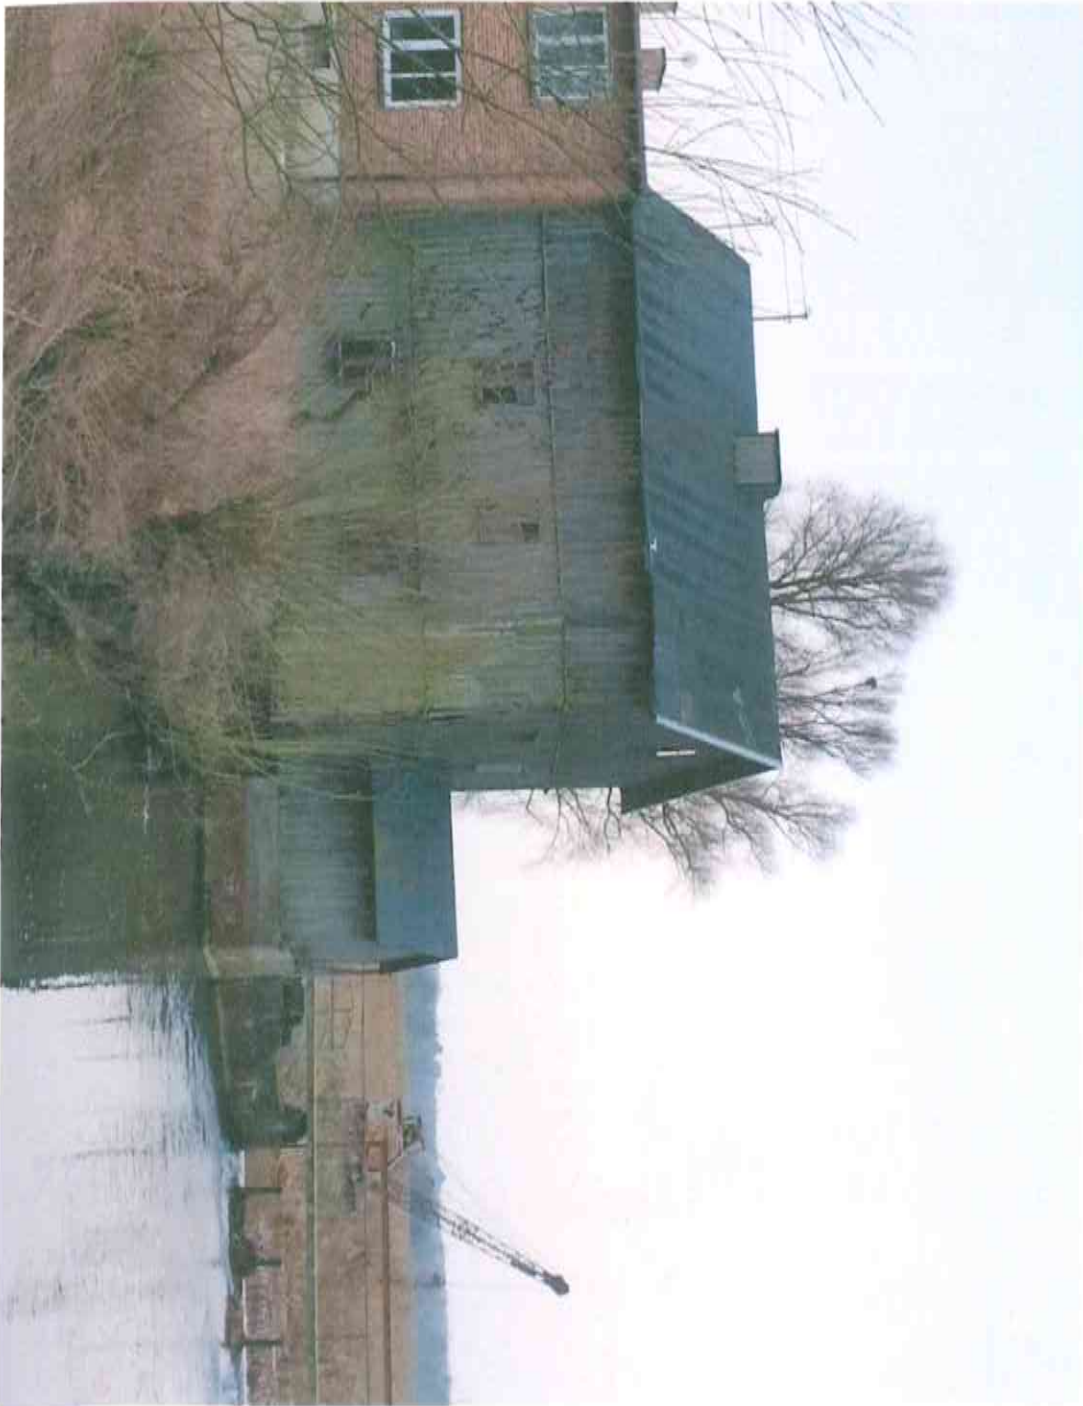
Młyn na rzucie prostokąta z przybudówką od strony zachodniej. Budynek posadowiony na podmurówce, a od strony rzeki na fundamencie betonowym. Budynek trój kondygnacyjny, szeroko frontowy, nakryty dwuspadowym dachem pokrytym papą. Ściany budynku wykonane z konstrukcji drewnianej z prostokątnymi otworami okiennymi. Stolarza okienna drewniana z widocznymi szprosami.

Stan zachowania budynku niezadawalający. Ściany zewnętrzne z widocznymi odchyleniami desek. Brak przeszkleń w oknach oraz uszkodzona konstrukcja stolarza.
