**Zarządzenie Nr 21/2023**

**Wójta Gminy Widawa**

**w sprawie przyjęcia Gminnej Ewidencji Zabytków Gminy Widawa**

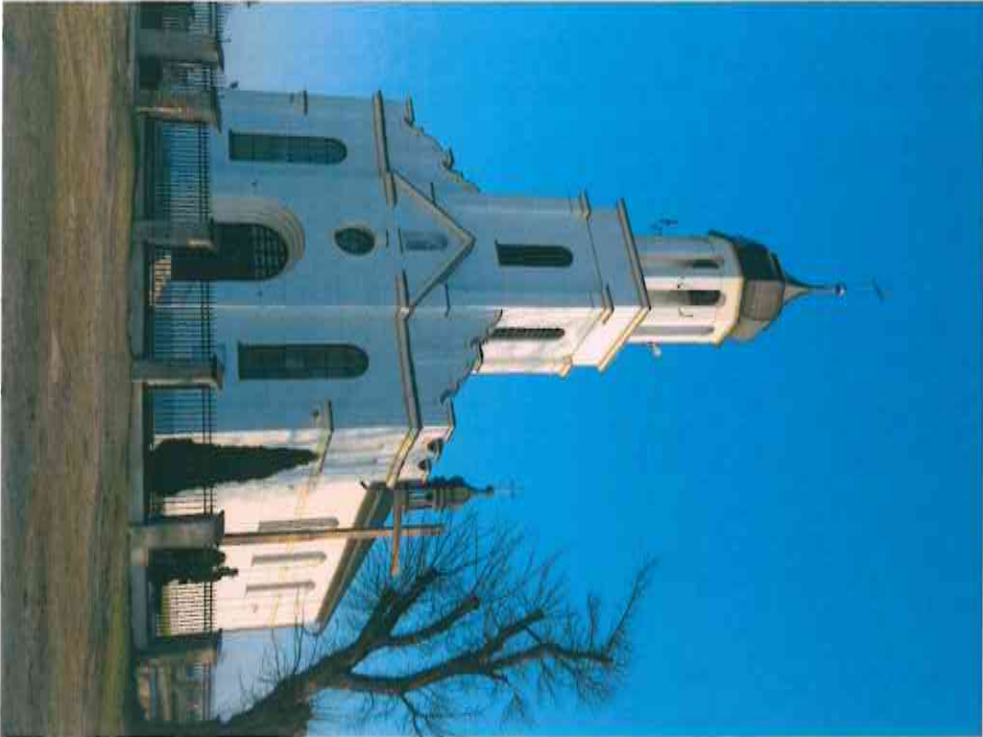
| Widok kościoła od strony południowo-zachodniej. | | | Brzyków 9<br>98-170 Władawa |

Stan zachowania kościoła dobry. W celu ochrony wartości zabytkowych prace remontowe i konserwatorskie należy prowadzić z zachowaniem historycznej struktury budowlanej oraz w uzgodnieniu z wojewódzkim konserwatorem zabytków.

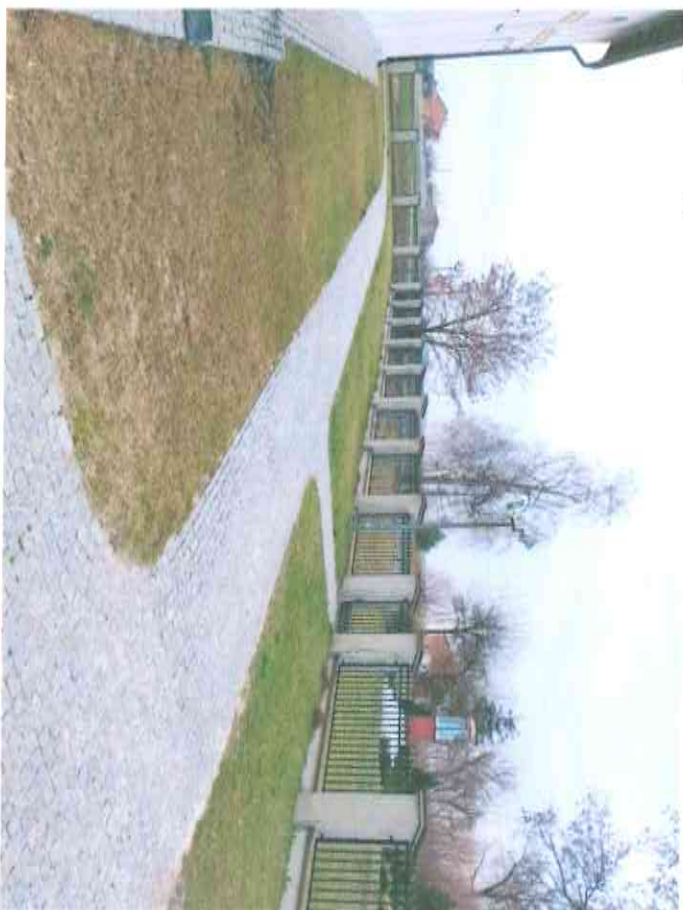
Widok od południowej

9. Stan zachowania i postulaty dotyczące konserwacji  
Stan zachowania zadawałający. Naprawy wymagają liczne ubytki tynku na słupach ogrodzeniowych.

Prace w obrębie dawnego cmentarza należy prowadzić w uzgodnieniu z wojewódzkim konserwatorem zabytków z poszanowaniem historycznej kompozycji mając na względzie właściwą ekspozycję kościoła.

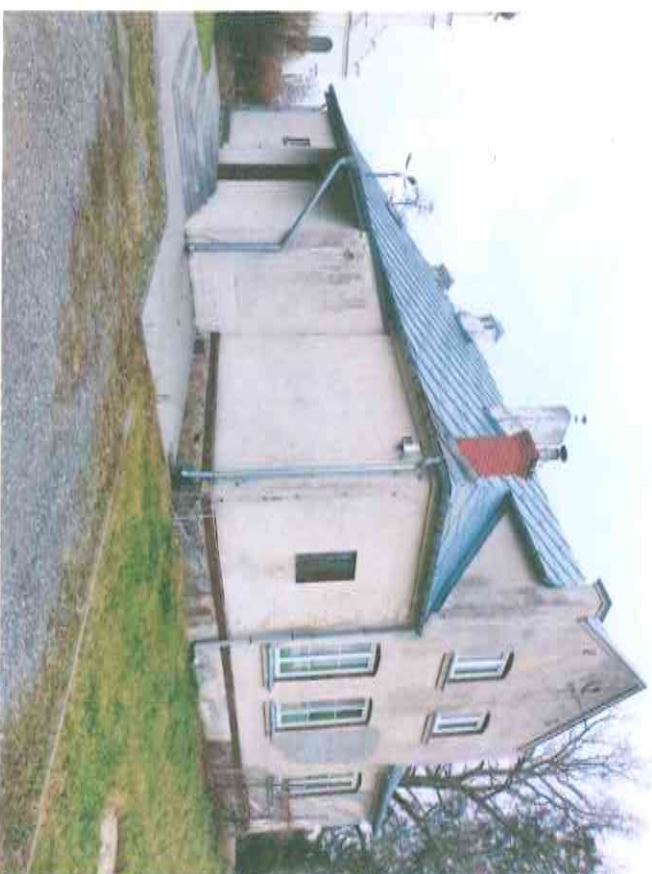
Na elewacji budynku widać miejscowe ubytki w tynku.

#### Widok od strony północno-zachodniej

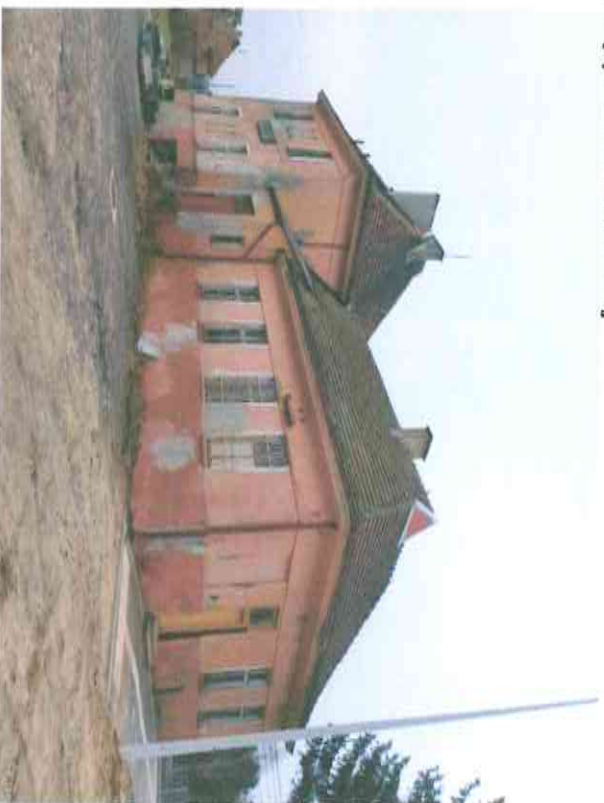
Widok od strony południowo-zachodniej

Budynek dworca PKP w złym stanie zachowania. Widać liczne ubytki tynku oraz ubytki w szkleniu stolarki okiennej i drzwiowej.

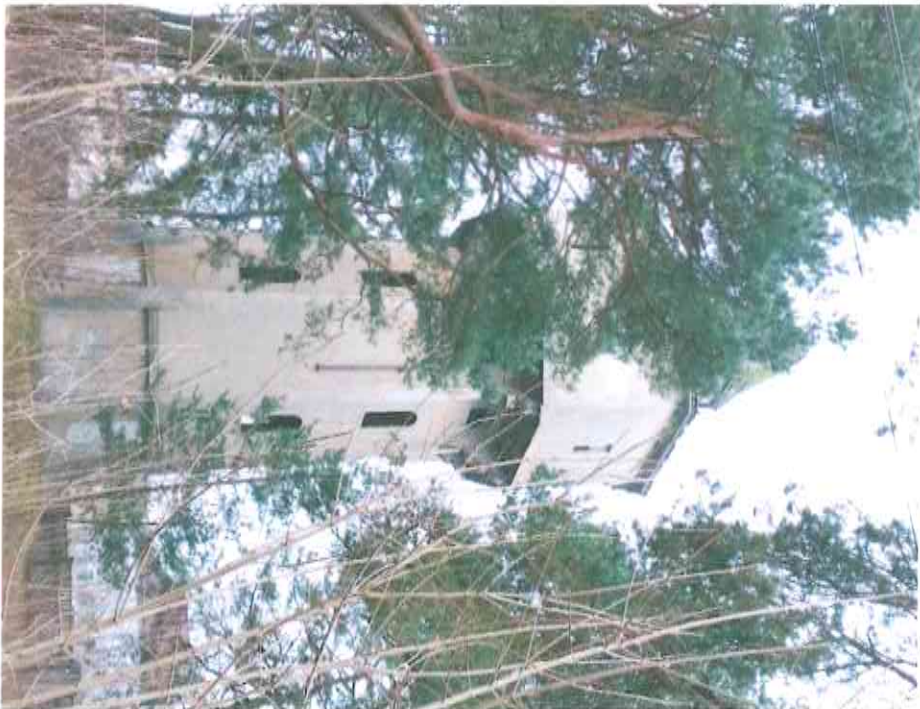
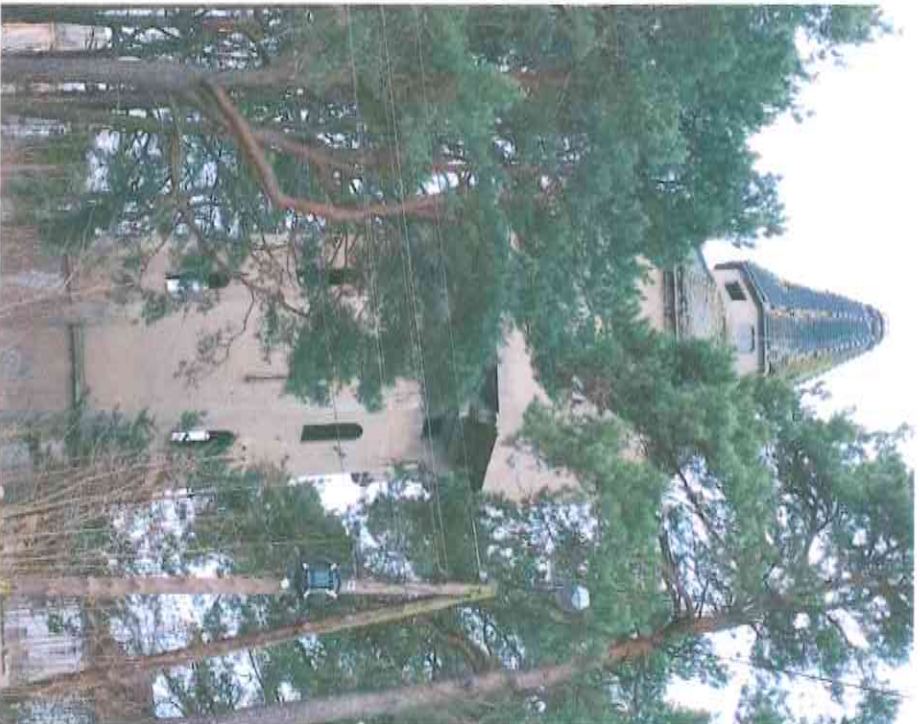
| 7. Fotografia z opisem wskazującym orientację w stosunku do terenów lub stron świata albo mapą z zaznaczonym stanowiskiem archeologicznym | | Widok od strony północno-wschodniej | |

Stan zachowania obiektu zaniebany. Widać liczne spękania i ubytki tynku. W części otworów okiennych brak szklenia. Wszelkie działania naprawcze i konserwatorskie prowadzić w uzgodnieniu z wojewódzkim konserwatorem zabytków.

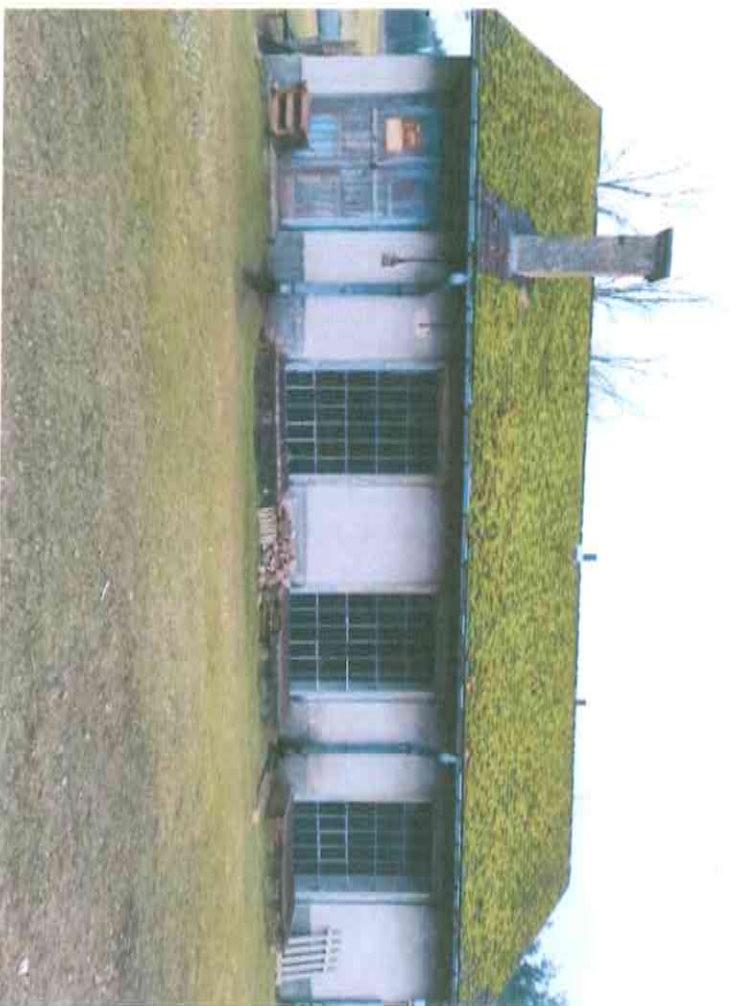
Budynek pompowni w zwartej zabudowie, prostopadłościenny, jednokondygnacyjny, z użytkowym poddaszem, niepodpiwniczony. Pompownia posadowiona na betonowej ławie fundamentowej. Ściany murowane z cegły ceramicznej, otynkowane. Otwory okienne i drzwiowe prostokątne. Stolarka okienna metalowa, pojedyncza z drobnym podziałem wewnętrznym, Drzwi wejściowe drewniane. Wieża dachowa dwuspadowa, pokryta płytami eternitowymi.

Stan zachowania obiektów niezadawalający. Widoczne spekania i ubytki tynku. Dach zajęty przez mchy i porosty.

**Budynek pompowni (widok od strony południowo-wschodniej)**

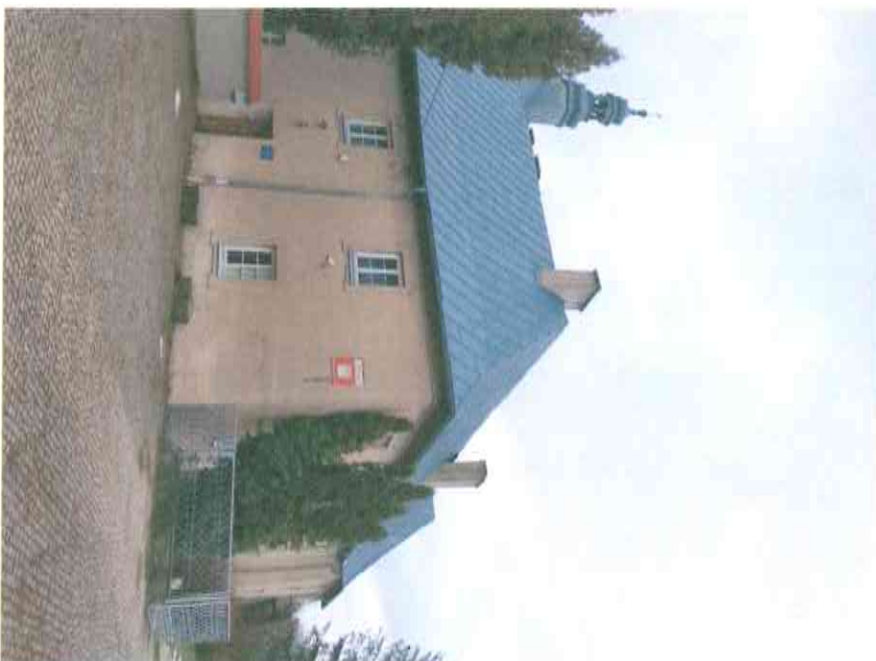
Widok od strony południowo-zachodniej

Klasztor zachowany w stanie dobrym. Widoczne nieliczne ubytki tynku. Działania naprawcze i konserwatorskie przy obiekcie należy prowadzić po uzyskaniu pozwolenia z wojewódzkiego konserwatora zabytków.

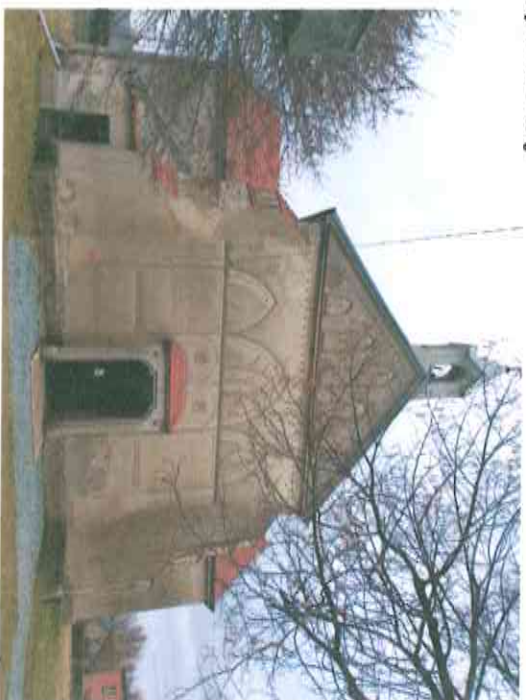
Widok od strony zachodniej

Stan zachowania kościoła zadowalający. Widać liczne ubytki tynku na elewacji oraz pęknięcia na ścianach. Widoczne pęknięcia i uszkodzenia dachówek osłaniających dekoracyjne formy architektoniczne.

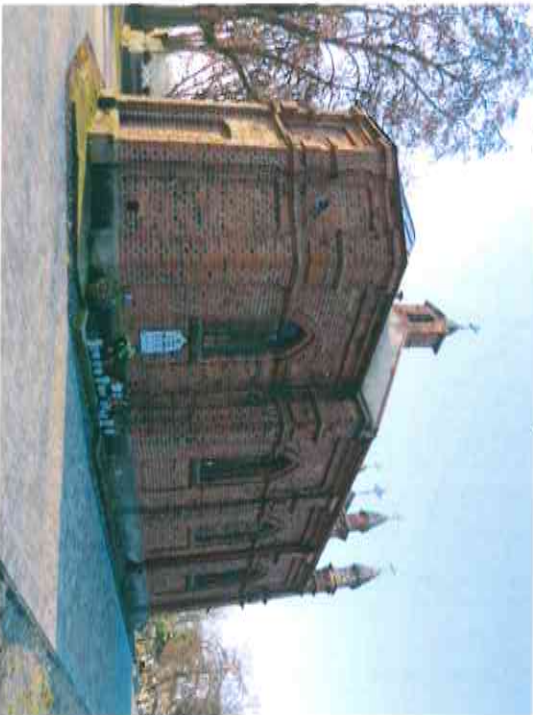
Widok kaplicy od strony północno-wschodniej.

Stan zachowania kaplicy wymaga podjęcia prac remontowych w obrębie murów, dachu i obróbek deszczowych. Ściany są lokalnie zarysowane, zawilgocone, z ubytkami cegieł i zaprawy w licu. Pokrycie dachowe jest nieszczełne (widoczne zdeformowane arkusze blachy, z ogniskami korozji) i wymaga wymiany wraz z deszczowymi obróbkami blacharskimi. Należy uzupełnić szklenie w oknach oraz przeprowadzić konserwację stolarki otworowej. Zaleca się likwidację wórnego zadaszania nad wejściem głównym, którego forma nie jest dopasowana do stylu architektury kaplicy. Płyty epitafijne należy poddać pracom konserwatorskim.

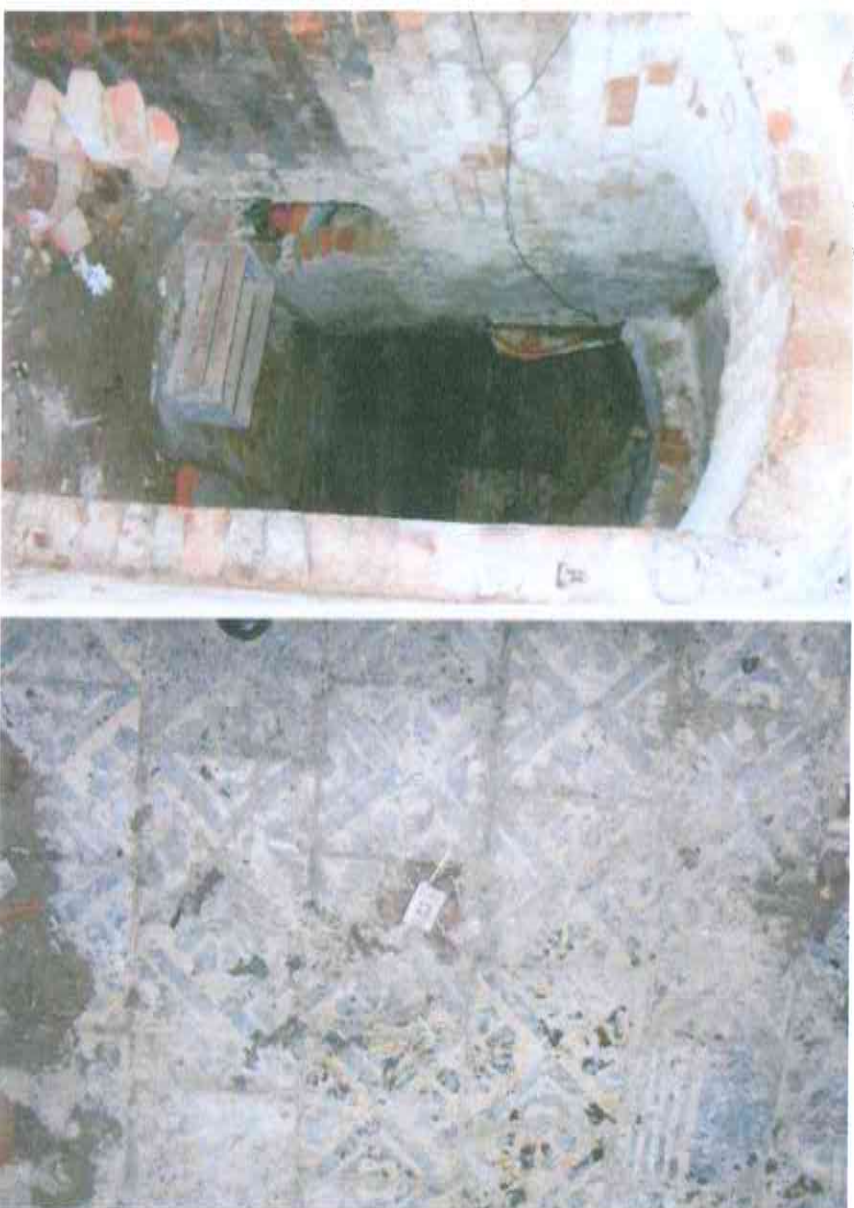
Stan zachowania piwnic niezadowalający. Widać liczne zniszczenia i zaniedbanie.
